Risikovurdering af skredforhold langs Stevns Klint

Undersøgelse af skredrisiko og sikkerhedsforhold i relation til Stevns Klints geologiske og geomorfologiske struktur samt klintens nedbrydningshyppighed

Stig A. Schack Pedersen & Peter Gravesen

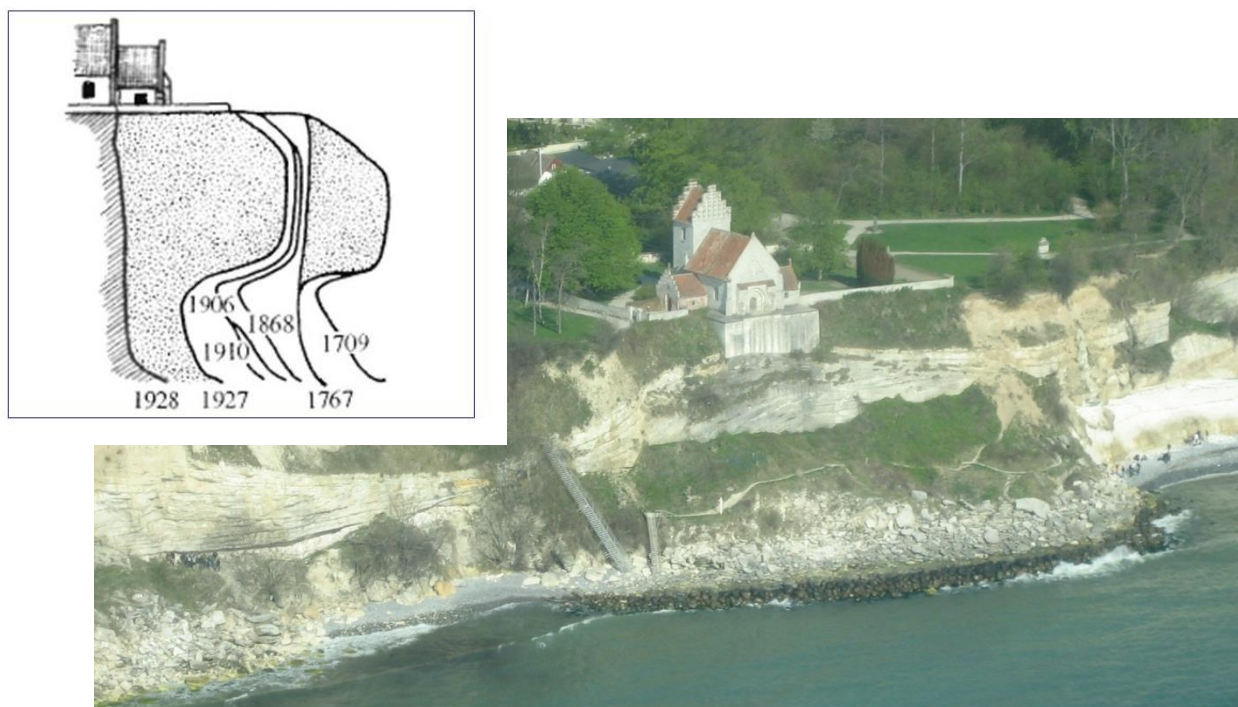
Figur 1. Foto af Højerup Kirke med fjeldskred materiale ved klintens fod. Fjeldskred langs Stevns Klint har været kendt siden det berømte skred, der i 1928 medførte, at koret i Gl. Højerup Kirke faldt ned. På dette sted er der nu en udbygget beskyttelse. Dels bidrog de nedfaldne skredblokke til en kystbeskyttelse, og dels er kystbeskyttelsen nu udbygget med yderligere pålæg af grundfjeldsblokke. Stedets sårbarhed er dog meget mere udtalt lidt syd for trappen, hvor mange besøgende ynder at gå op til Fiskeleret og medvirke til udhuling af overhængene ved at skrabe prøver af Fiskeleret ud. . Profilsnittet viser klintens tilbagetrækning på grund af erosion og skred i årene 1709 til 1928 (Efter Rasmussen, 1967).

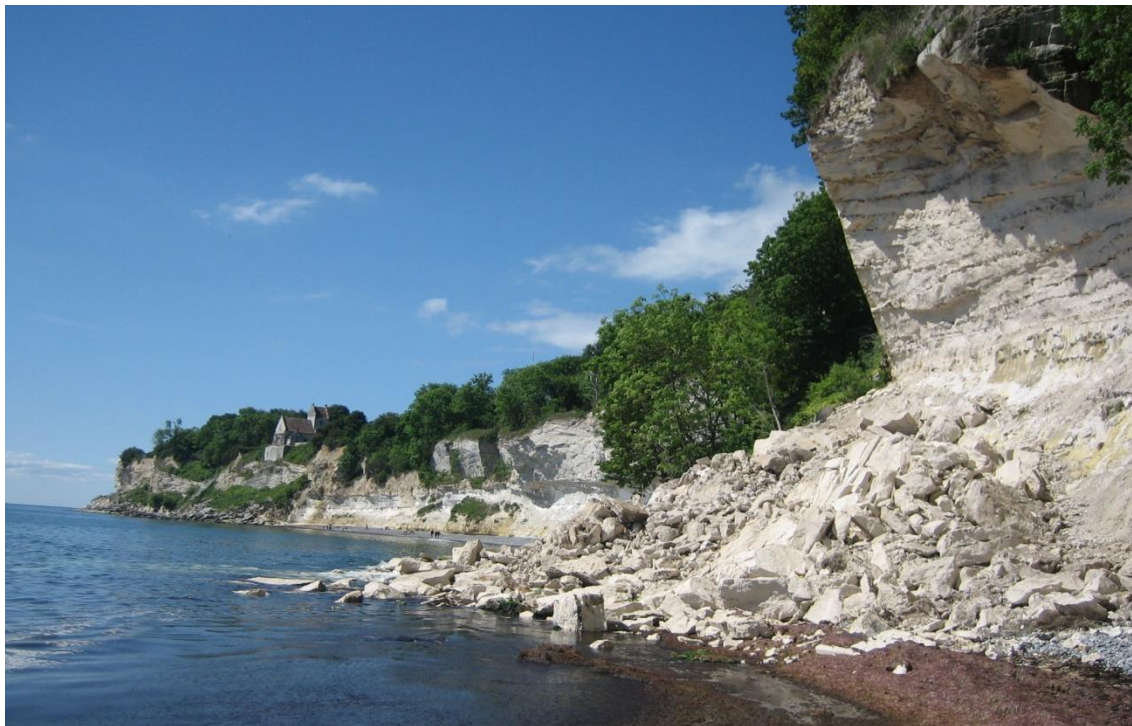
Figur 12. Fjeldskreddet ved Klintegård ca. 400 m nord for Højerup gl. kirke, Stevns Klint.

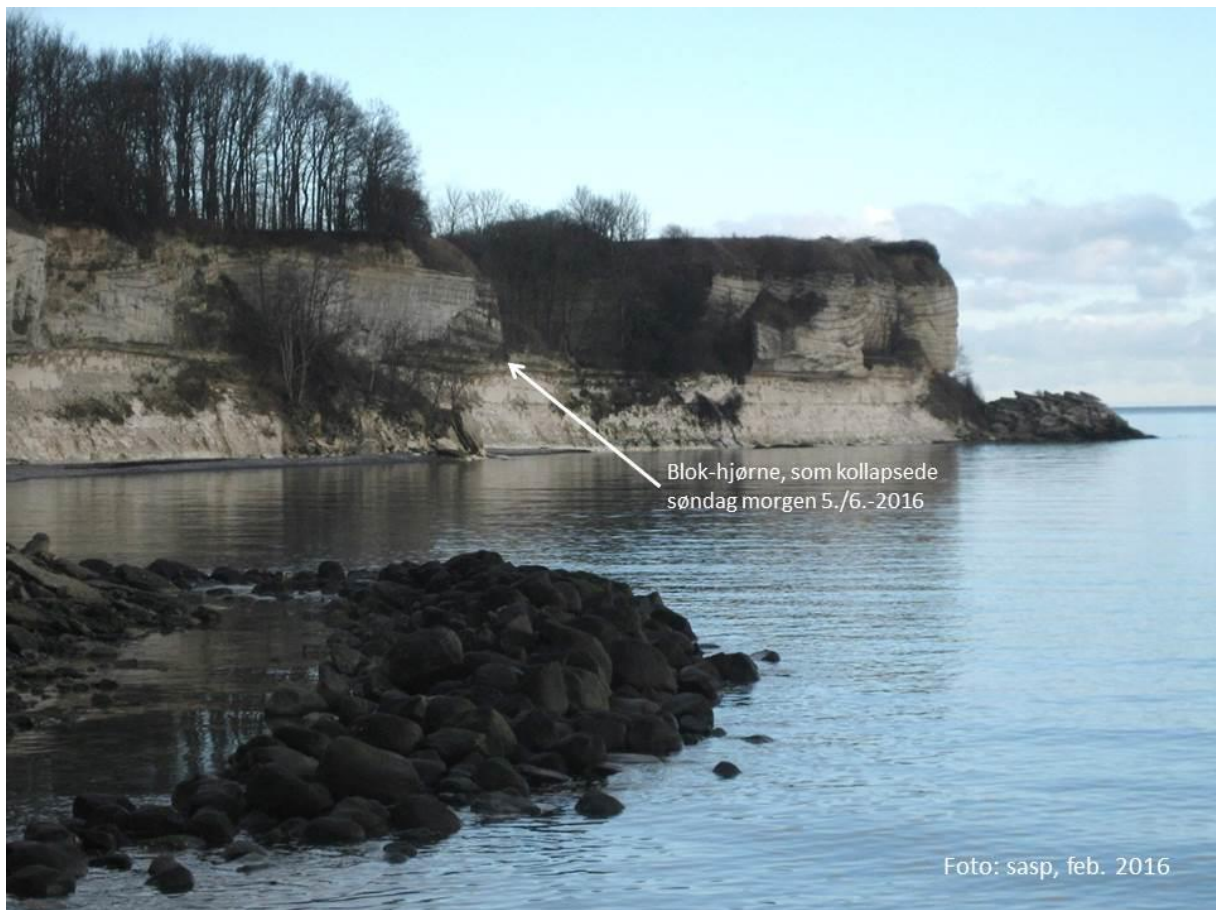
Figur 16. Udsigten fra foden af skrænten ved Højerup Gl. Kirke mod partiet ved Klintegård optaget ca. 4 måneder før det nye skred. Pilen angiver den blok som kollapsede ved fjeldskreddet søndag morgen 5./6.-2016. Det gamle skred ses som den bevoksede skråning umiddelbart til venstre for blok-fremspringet.

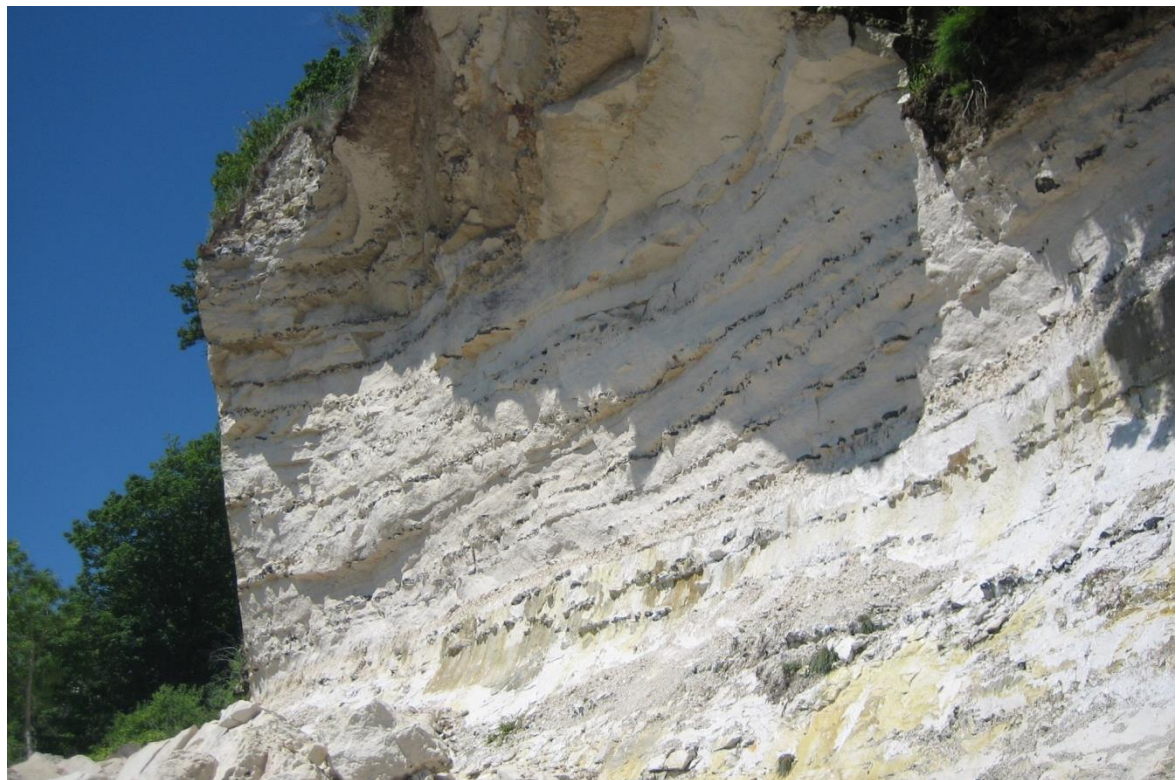
Figur 18. Et SV-view mod Klintegårdsskreddet, hvor det tilbagestående udhæng rager ud over brudplanet. Bemærk gulfavningen og striberne efter det udsivende grundvand.

Hvis hele partiet var brækket af og skredet havde medført et lodret brud, ville der ikke være nogen fare for skred de næste ca. 25 år. Men med det forholdsvis tynde overhæng, som henstår tilbage over skredstedet, er der stadig fare for, at et skred af størrelsesordenen 100–200 m³ i nærmeste fremtid vil blive udløst. Det anslås at det kan ske om nogle få dage og op til om et år, afhængigt af vintersæsonens vejrlig. Hvis ikke flagen er faldet ned inden, vil en periode med frost og tøj sikkert få den til at falde.

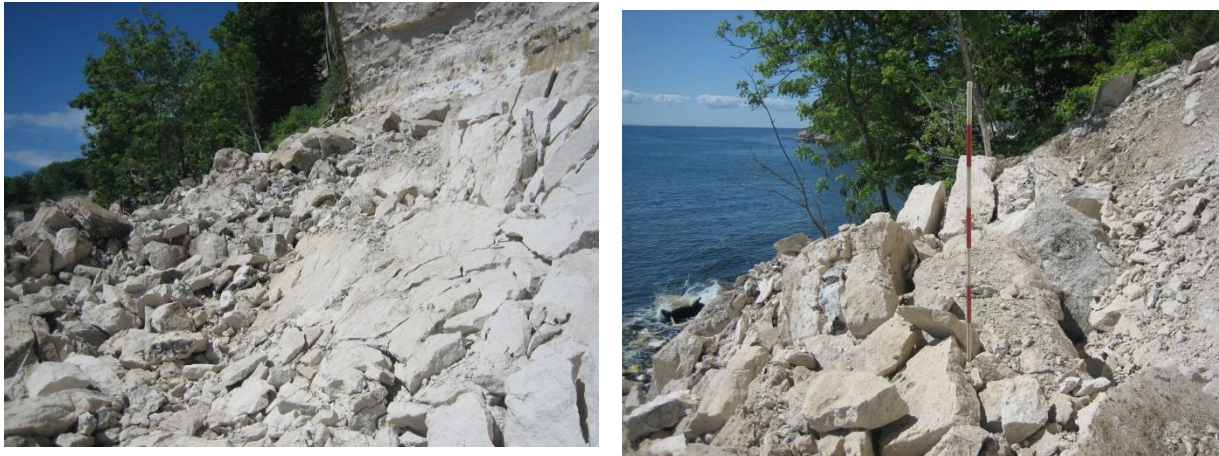
Figur 19. To eksempler på flagefald fra fjeldskredet ved Klintegård. Til venstre ses hele flager med brudrevner på overfladen, og til højre ses flager, der er roteret 90° under faldet ned på skredkeglen.

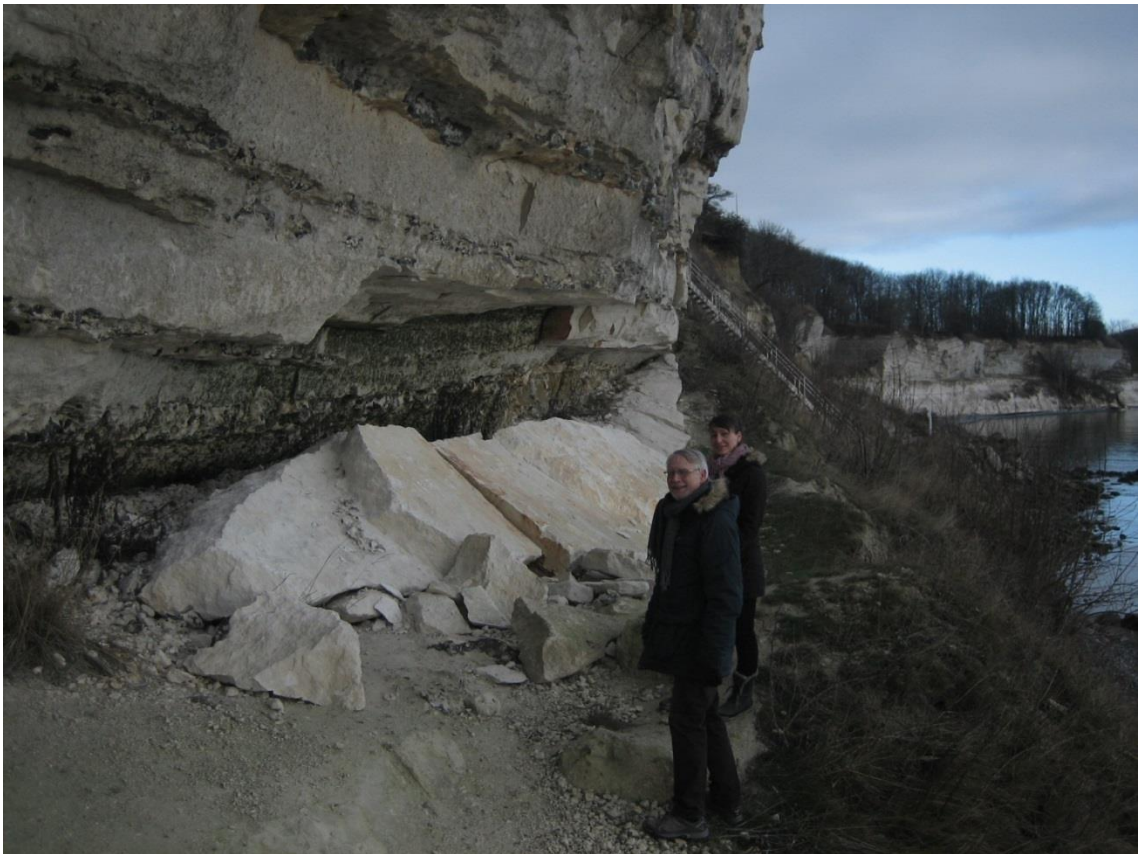
Figur 22. Pladefaldet ved Klintekongens Hule. På billedet ses den 16,5 m lange og op til 4 m brede plade, der har mistet kontakten med den overliggende bryozokalk og faldet ned fra undersiden af overhænget. Faldhøjden vurderet til ca. 2 m, og den samlede vægt af pladen omkring 65 tons. Hvis en person havde befundet sig under overhænget og fået pladen ned over sig, ville vedkommende næppe være overlevet. Bemærk den lodrette exfoliationsretning på klippen oven for flagefaldet.

Tolkningen af flagefaldet ved Klintekongens Hule er, at det kan klassificeres som stenskal, hvorved forstås afskalning af stenplader fra loftet af en hule, typisk fra brændingshuler. Men i dette tilfælde må det formodes, at en menneskeskabt erosion ved bortfjernelse af bjergartsstykker fra området over og under Fiskeleret, har været medvirkende årsag til udhulingen. Selve udløsningen af nedfaldet skyldes vand i sprækkerne, hvor vekslen mellem frost og tø har medvirket til, at blokken blev frigjort (Fig. 24). Overhænget er stadig kritisk, og kommende flagenedfaldet kan forventes. Folk må advares mod at gå ind under overhænget.

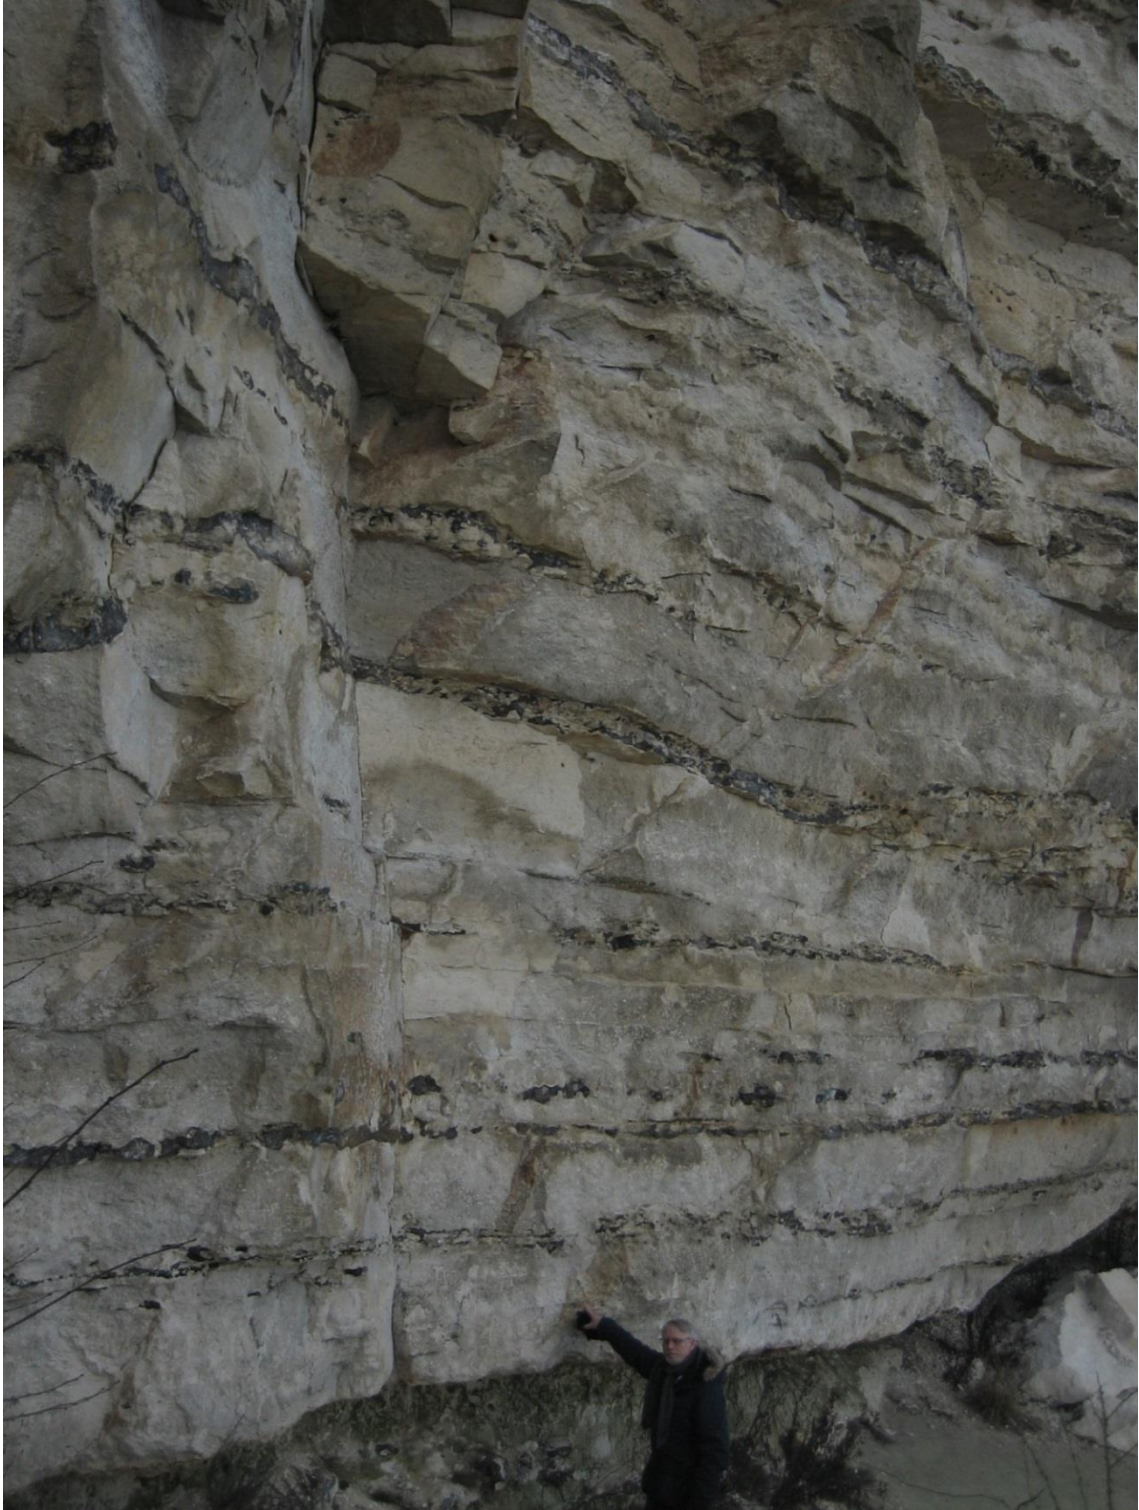
Figur 23. En lodret sprække med strygning på 164° skærer sig op gennem bryozokalken ved Klintekongens Hule. Denne sprække såvel som den horisontale sprække, der udløste flagefaldet, anses for at være knyttet til tektoniske bevægelser.

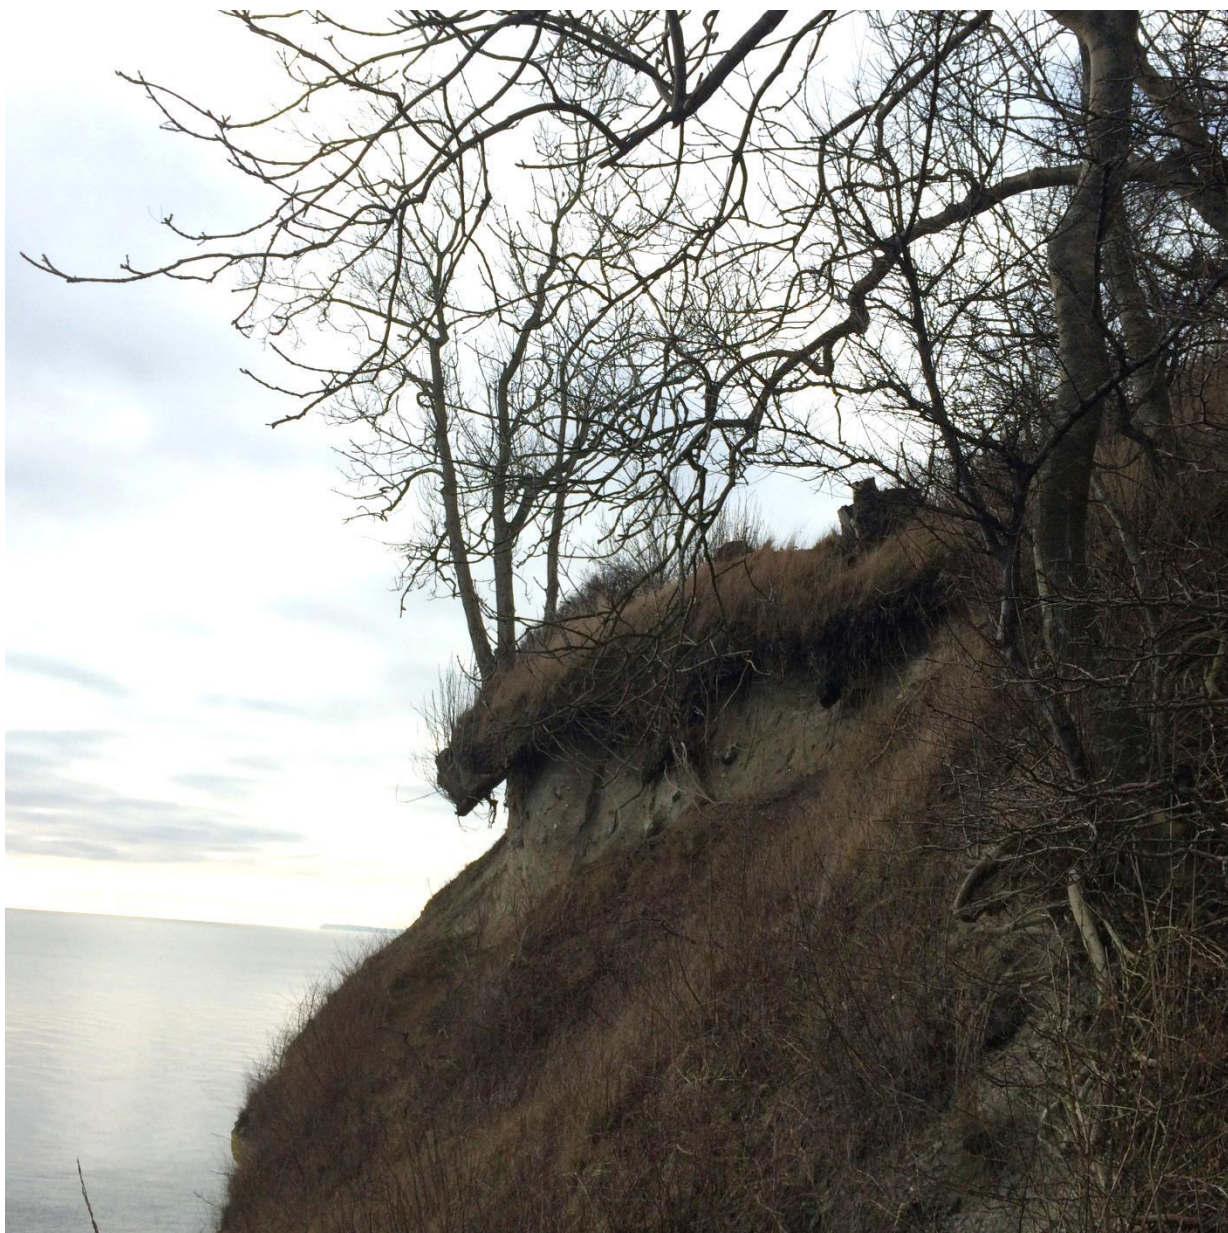
Figur 25. På klintekanten oven for Klintekongens Hule står et udsat træ på en klump moræneler. Ved et kommende stormvejr af styrke som Bodil vil træet stå i fare for at blive blæst omkuld. Ved faldet er det sandsynligt, at træet vil rive morænelersklumpen med i faldet, og et mindre skred må forudses. Det er muligt, at rødderne vil kunne holde klumpen oppe et stykke tid. Det er anbefalet, at stedet afspærres på overfladen med opsætningen af et simpelt hegn. Stedet på overfladen svarer til det sted, som ses på Fig. 21. (Foto: Tine Jensen, 12/2–2016).

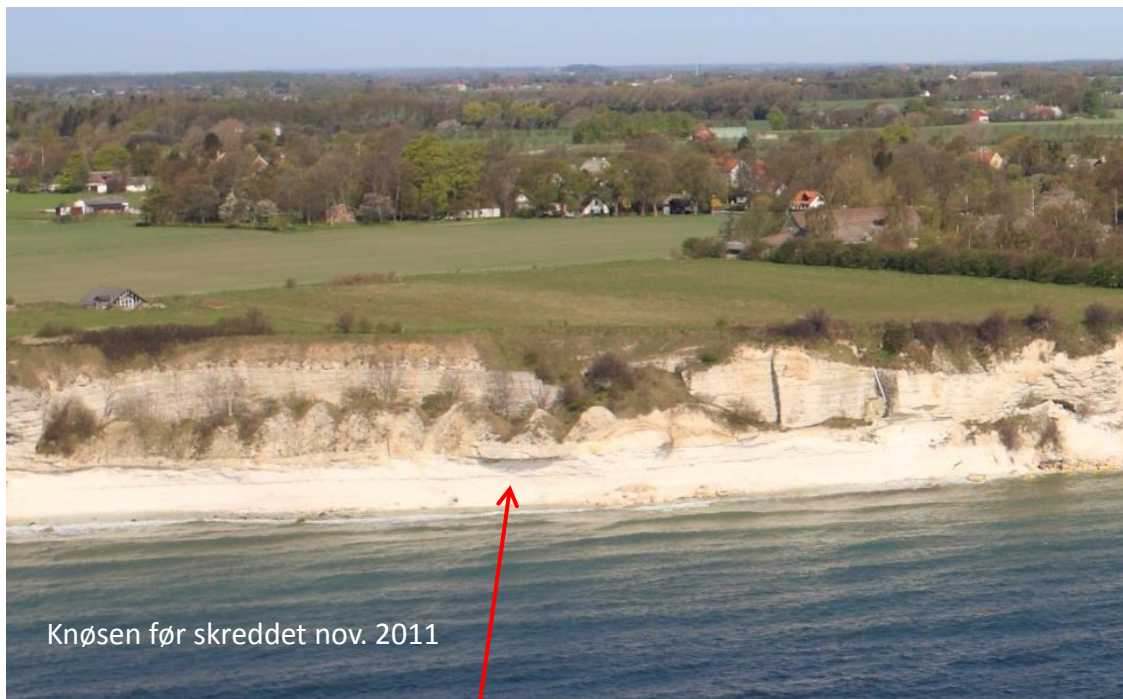
Figur 28. To foto som viser skredet ved Knøsen før og efter kollapset. Som det ses på det øverste billedet, optaget et halvt år før skred, er det et ca. 2 m tykt overhæng, som bristede. Overhænget var ydermere belastet af vægten af overjordsfyld ophobet på bunden af kalkbruddet.

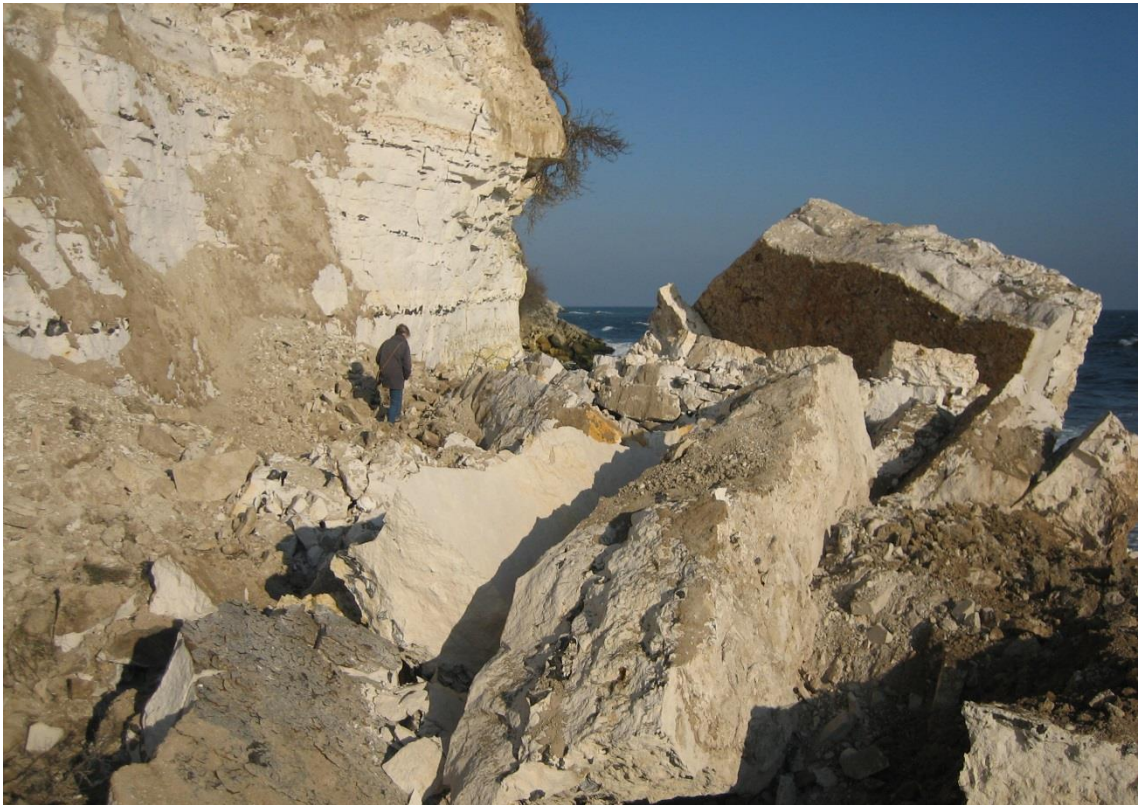
Figur 29. Skreddet ved Knøsen set fra syd. Bemærk blokken til venstre i forgrunden, som indeholder en velblottet flade af Fiskeler. Den store blok til højre angiver den omtrentlig tykkelse på 2 m af overhænget. Desuden bør sprækken i klinten oven over personen iagt-tages med bekymring. Blokken ud mod havet må anses for kollaps-parat.

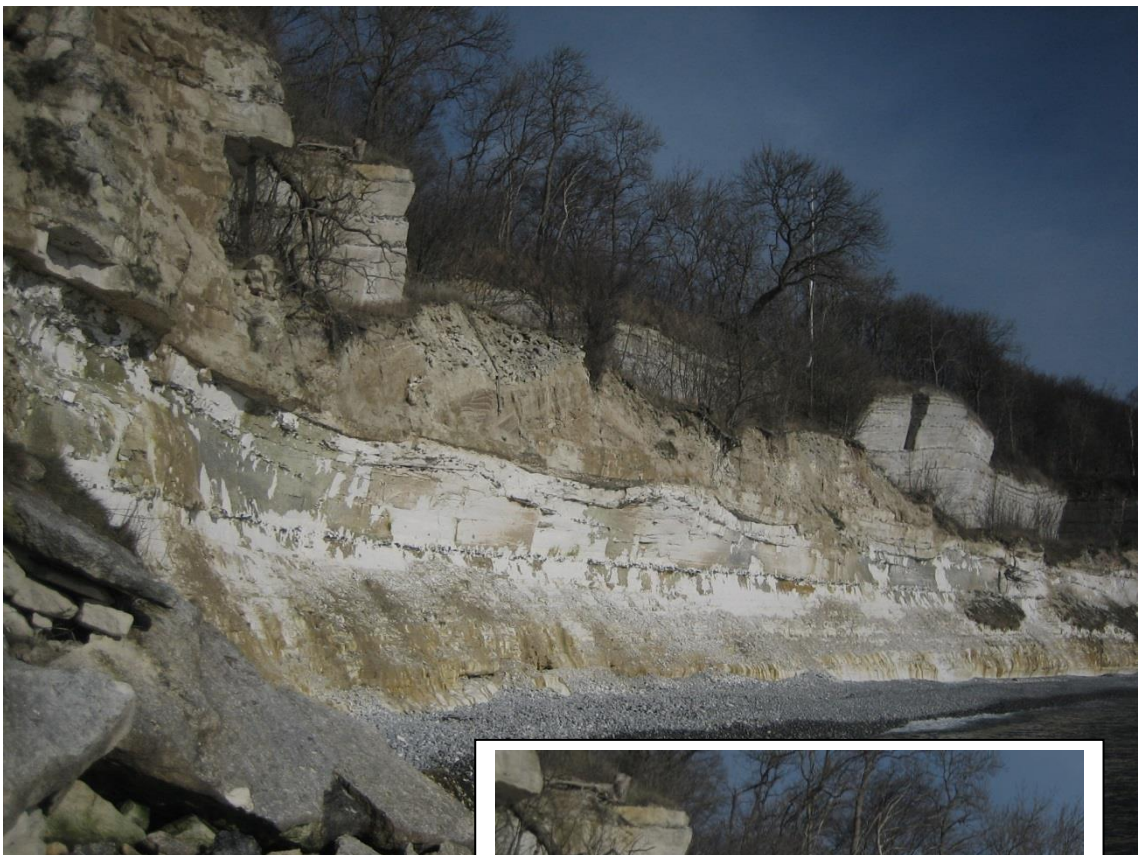
Figur 34. Overjordsdynger med fyldmateriale i det gamle kalkbrud ved Højeruplund giver anledning til bekymring, da løse sten og blokke konstant falder ned fra disse. På fotoet herover ses, hvordan fyldet ligger i dynger i bunden af det langstrakte kalkbrud. Til højre et nærbillede af en jorddyngede med tydelig skrålejring fra opfyldet. Der må advares mod stenras fra disse dynger.

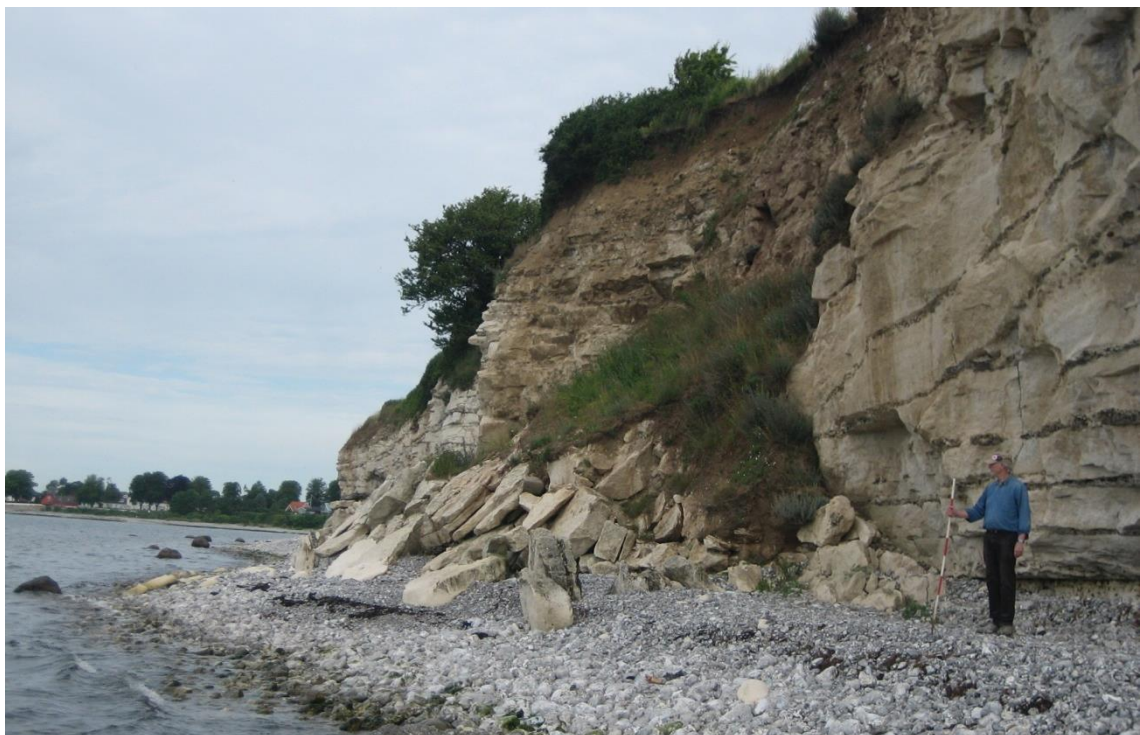
Figur 38. Ved den yderste del af Rødvig klinten findes et typisk eksempel på flagebræk. Den uderoderede del af klinten er under skredet beliggende i højde med strandplanet.

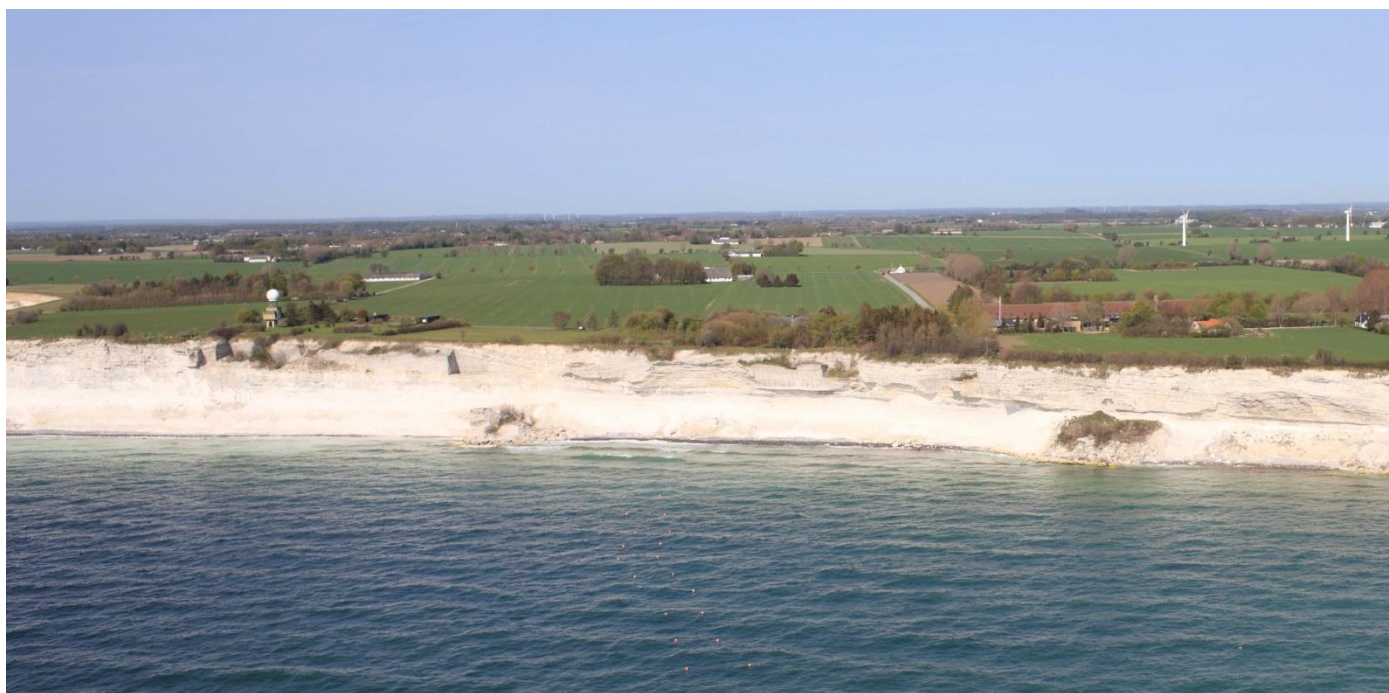
Figur 44. Fjeldskreddet ved Flagbanken 29/12–2014 skete ved partiet ca. 50 m syd for det gamle blokfald (til venstre). Stedet er sammenfaldende med gulvet i det gamle kalkbrud lige neden under "radar-golfkuglen".

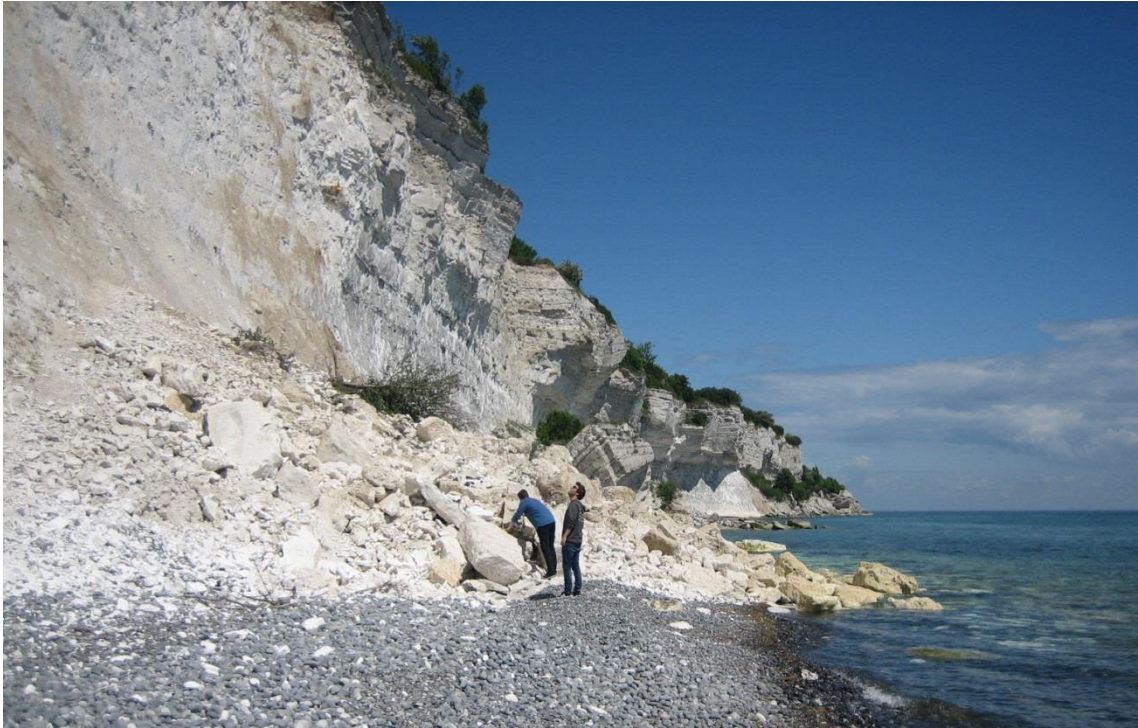
Figur 45. Fjeldskreddet ved Flagbanken 29. december 2014, her fotograferet foråret 2015. Skreddet er typisk en kollaps af det gamle gulv i kalkbruddet ovenfor. I baggrunden ses en hel blok af bryozokalk, som ved blokfald er "dumpet" ned på stranden, se Figur 46.

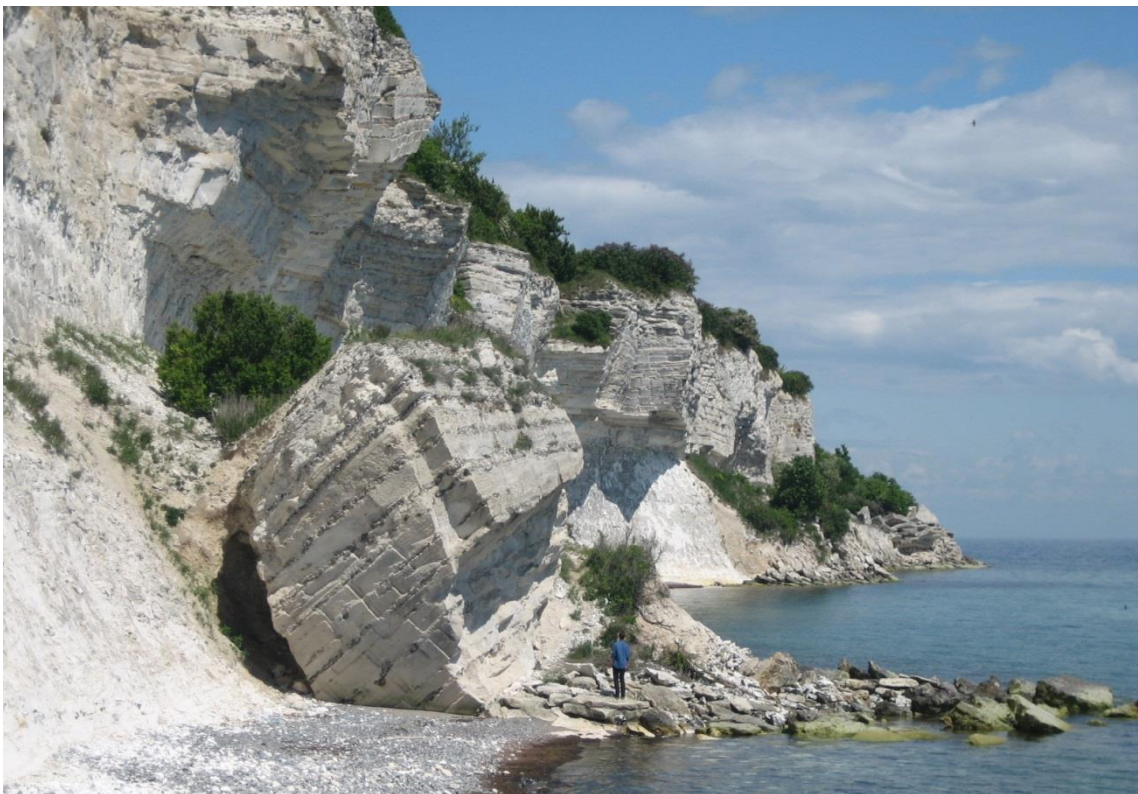
Figur 46. Et meget karakteristisk blokfald, hvor en hel klump bryozokalk er dumpet ned på stranden ved Flagbanken få hundrede meter nord for Sigerslev kridtværk.

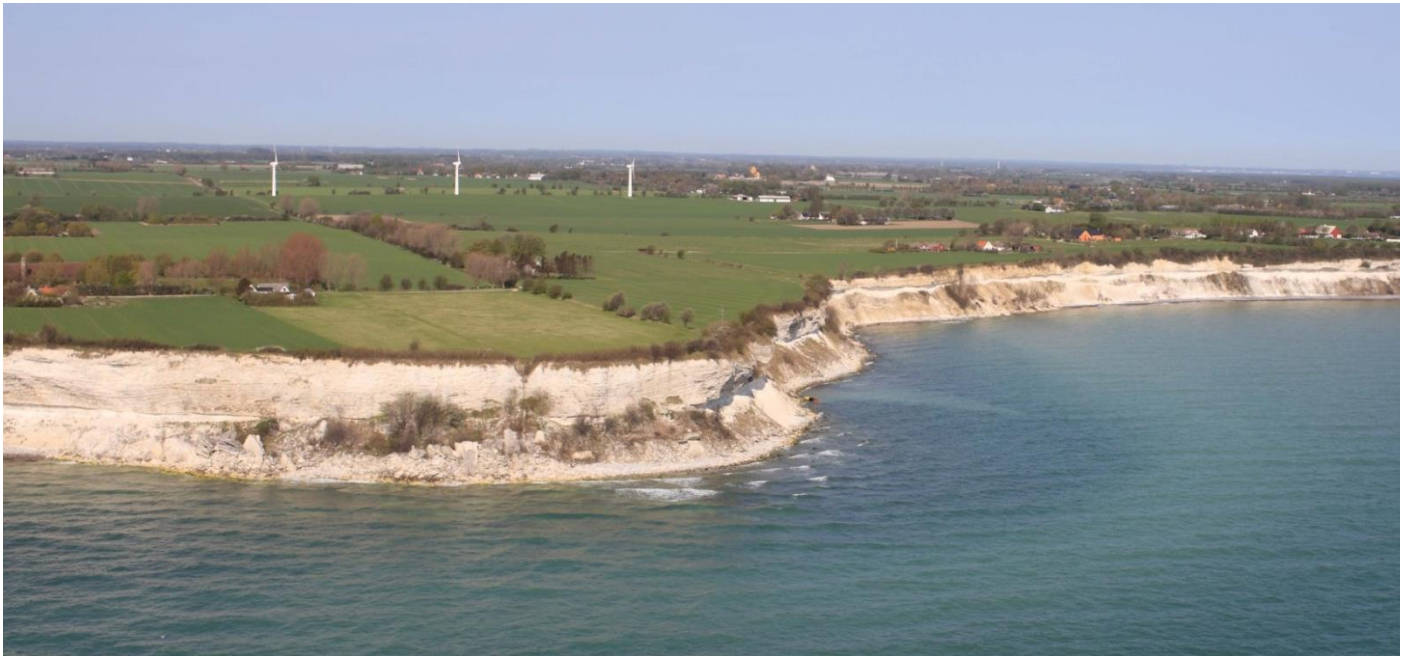
Figur 47. Pynten Mandehoved ved Flagbanken på sydsiden af Køge Bugt mod nord. Overhænget på selve Mandehoved er 7–8 m, generelt er kysten beskyttet af tidligere blokfald og skredkegler, man mindre skred fra overhæng ved gamle kalkbrud må forventes.

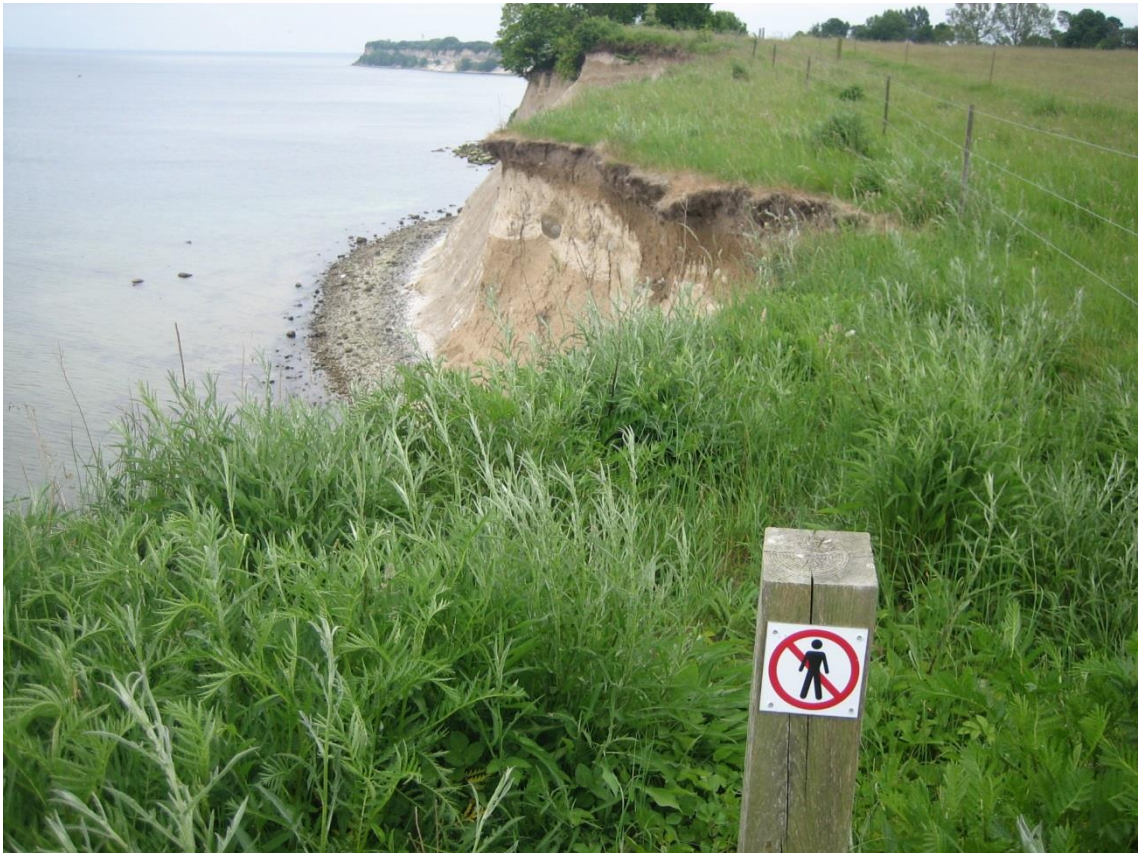
Figur 57. Færdsel langs det tidligere forløb af Trampestien er her ved skiltning forbudt, da stien risikere at kollapse ved udhænget af moræneler skrider bort. Moræneleret og kalkglacitektoniten nedunder kan danne udhæng op til en meters bredde. Udhænget bæres dog hyppigt kun oppe ved hjælp af rødder i jordbunden. Bemærk at den nærmeste hegnspæl faktisk står og svæver over et hul i udhænget. Længere ind mod marken kan man se det parallelforskudte hegn, som nu holder folk og fæ på afstand af den skredfarlige klint.

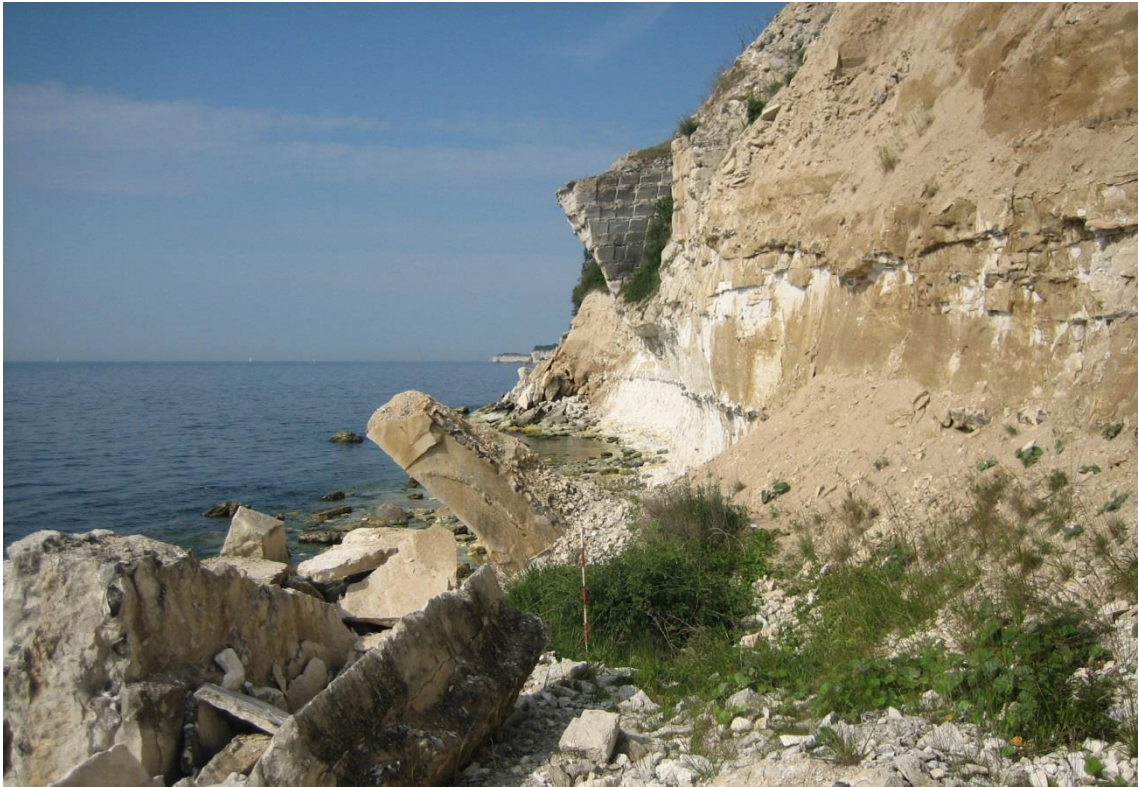
Figur 61. Den NØ-lige begrænsning af Harvigs nordlige kyststrækning befinder sig ved den markante fremstående "trekant" SV for Knøsen. Denne pynt forventes at falde ned som et blokfald inden for de nærmeste år. Det karakteristiske ved blokfald er, at de generelt skylles en tilbagestående rest af den tidligere kalkbrydning langs kystens kalkbrud. Bemærk derfor de tydelige mærker efter brydningen af bryozokalksbløkke.

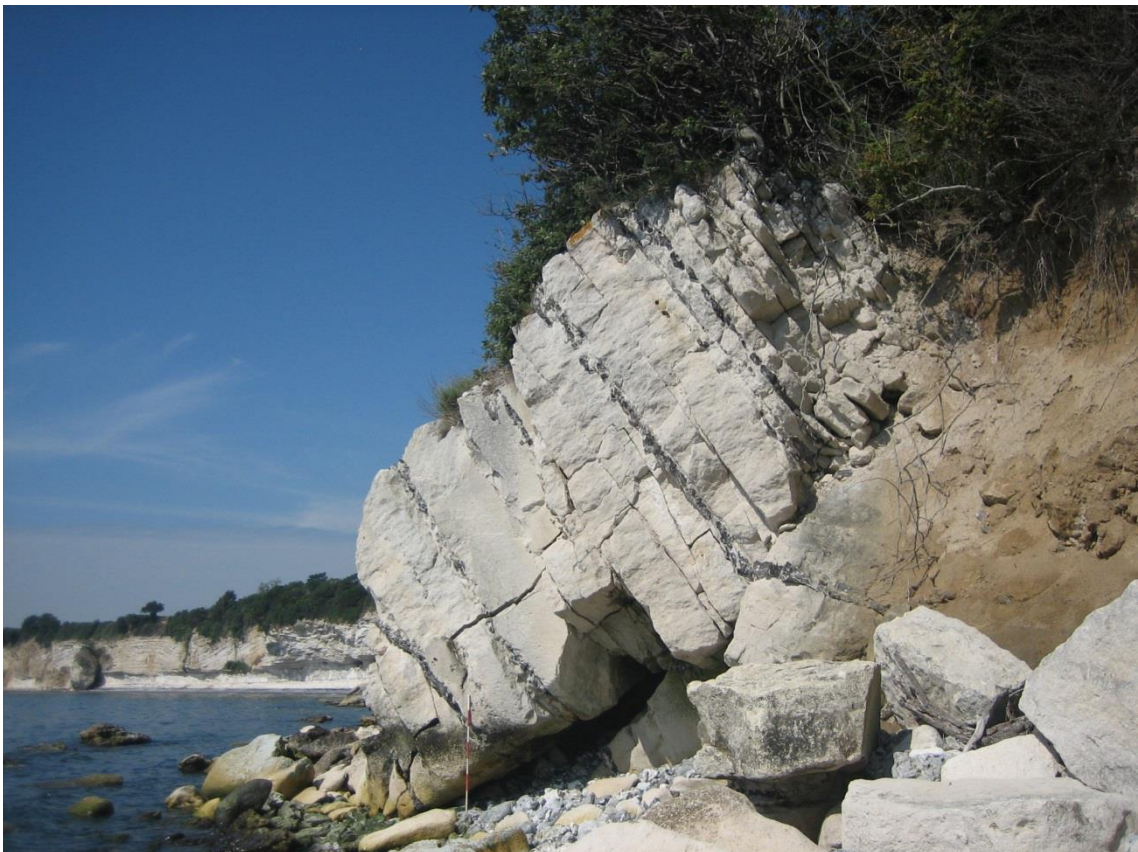
Figur 66. Et typisk eksempel på blokfald i den indre del af Harvig. Et tilsvarende blokfald ses i det fjerne på den anden side af Harvig. Bemærk sprækkesystemet lige over landmålerstokken. Disse sprækker er initiale sprækker, som er parallelle med det sprækkesystem, som endelig fik blokken til at falde ned. Sprækkernes forløb er sammenlignelige med sprækkerne, der blev beskrevet tidligere under afsnittet om Korsnæb (Fig. 43).

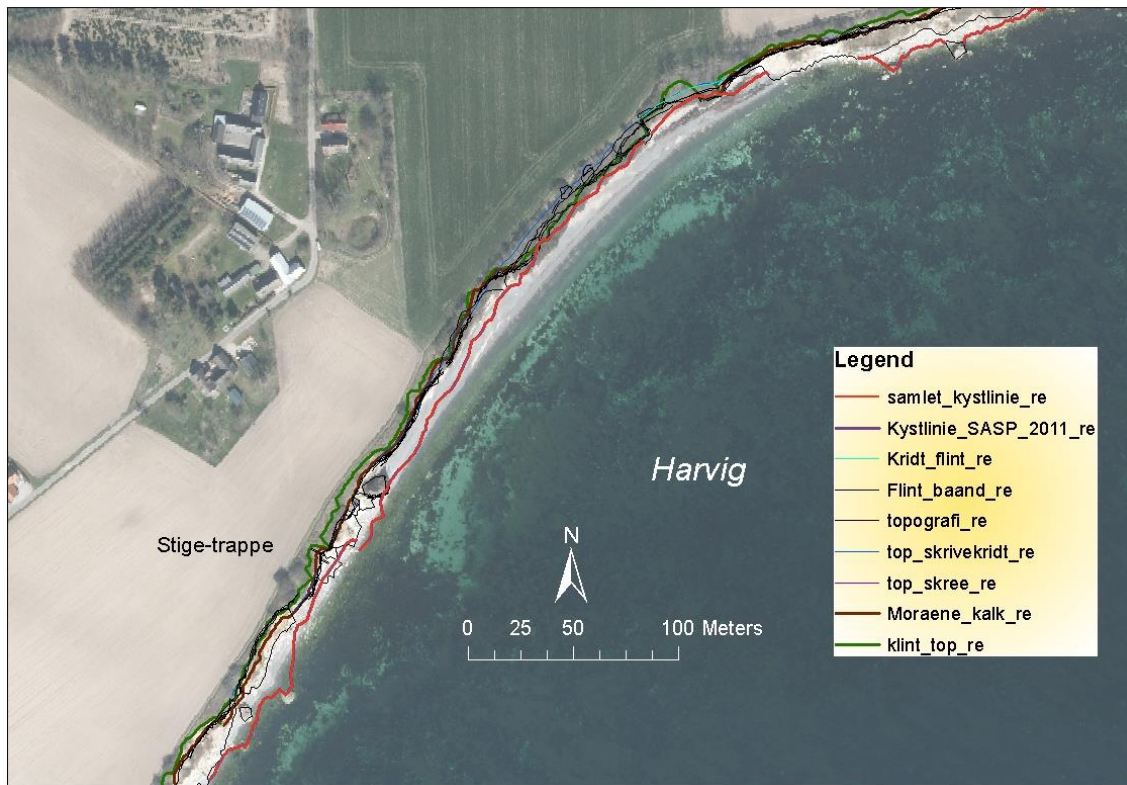
Figur 68. Den sydlige kyststrækning af Harvig. Umiddelbart nord for stige-trappen, som fører ned til Harvig, ses et blokfald. Inde i bunden af Harvig fremgår størrelsen af bryozokalkens overhæng som afstanden mellem flint-bånd og kridt-flint/top skrivekridt.

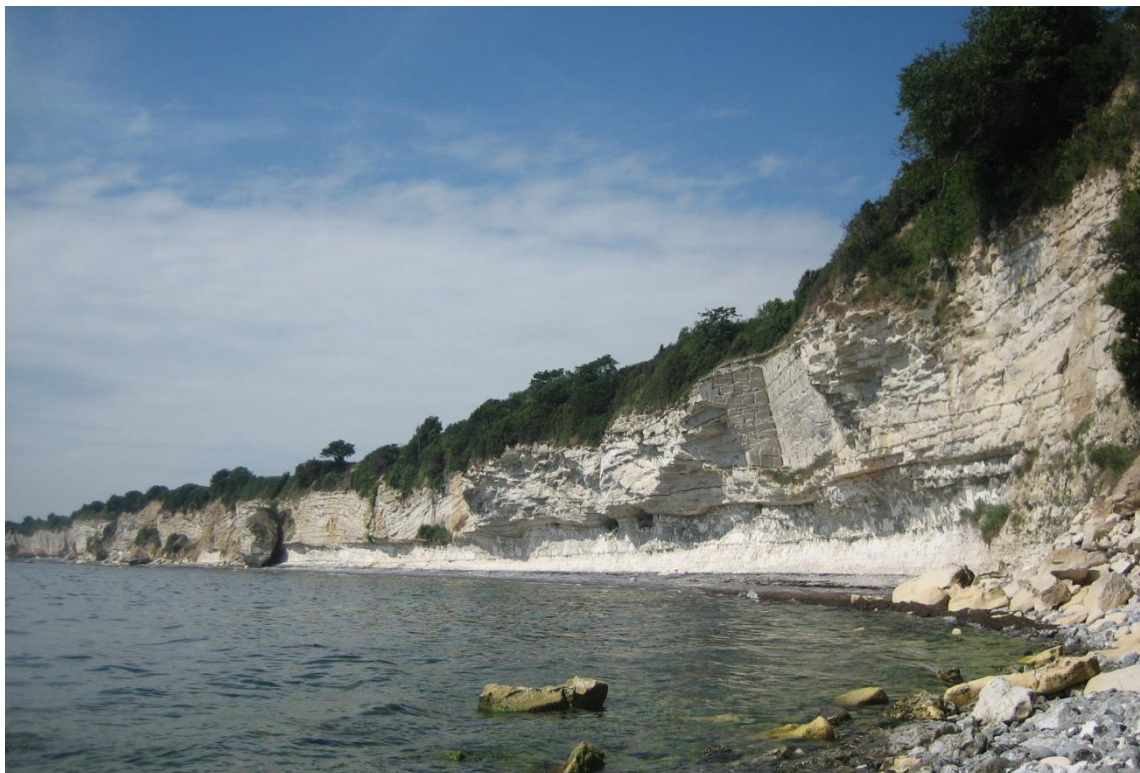
Figur 69. Den indre del og sydklinten af Harvig. Bryozokalken er her ret tyk (15 m), hvilket vil gøre overhængen relativt stabilt. Dog vil det gamle hjørne af det gamle kalkstensbrud, som ses tæt ved forgrunden, kunne blive udsat for et blokfald inden for nogle få år.
