Risikovurdering af skredforhold langs Stevns Klint

Undersøgelse af skredrisiko og sikkerhedsforhold i relation til Stevns Klints geologiske og geomorfologiske struktur samt klintens nedbrydningshyppighed

Stig A. Schack Pedersen & Peter Gravesen

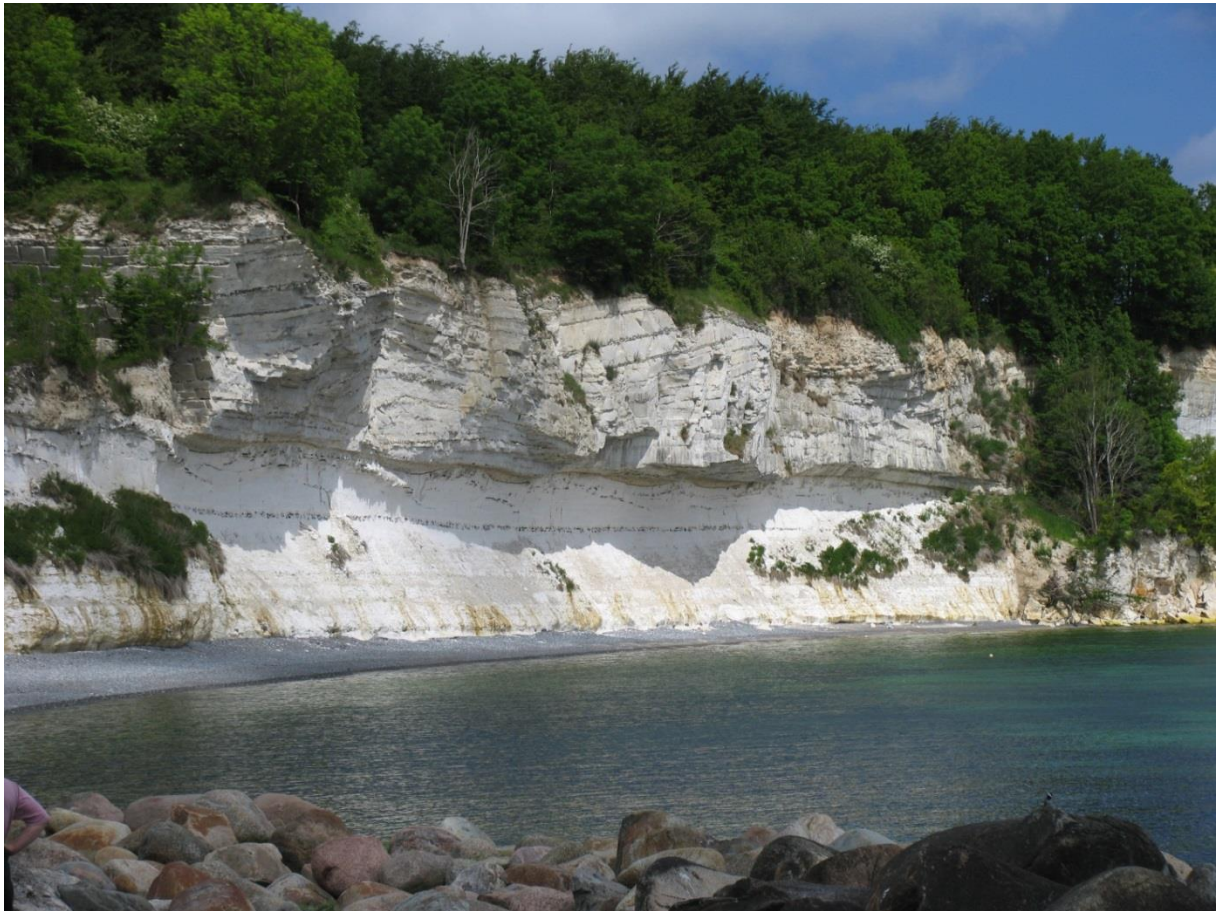
Figur 5. *Klint sektion nord for Højerup fra 2010. Overhænget er tydeligt og de små bassiner med fiskeler kan lige anes (Foto: Merete Binderup).*

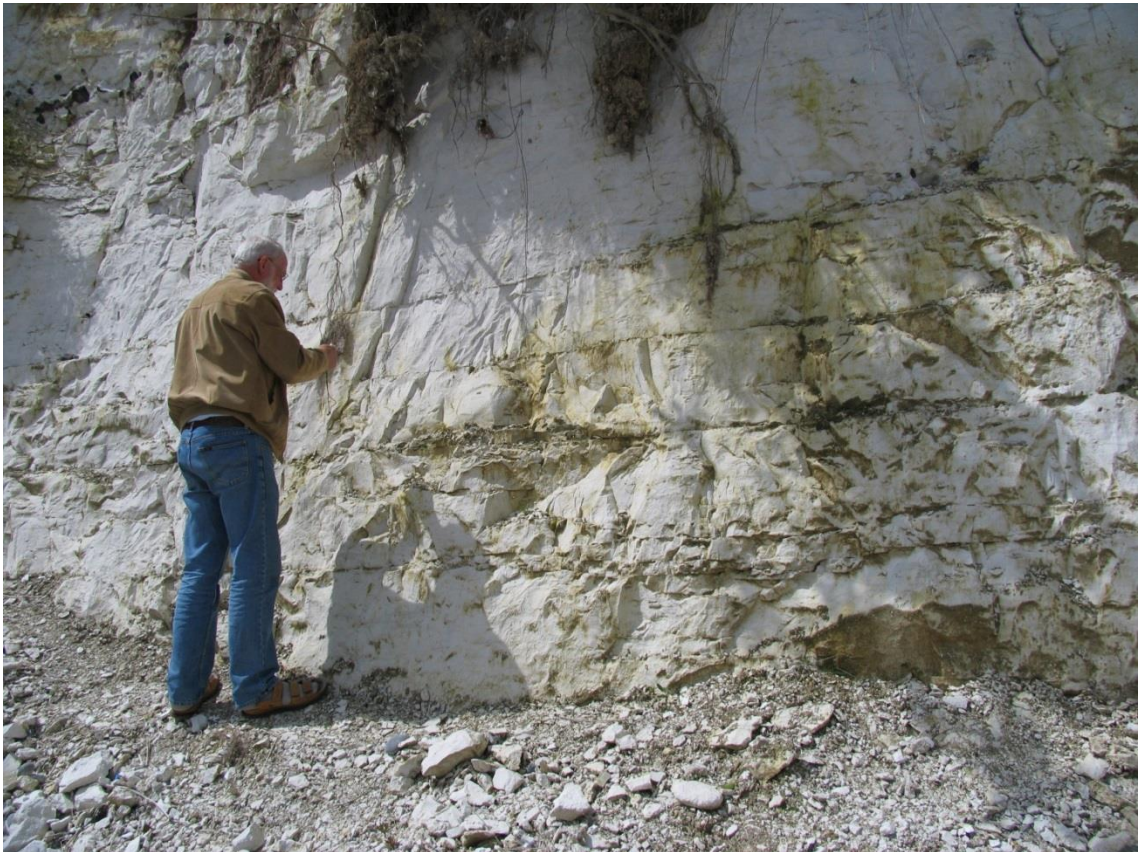
Figur 6. Markante horisontale sprækker i skivekridt (Foto: Merete Binderup).

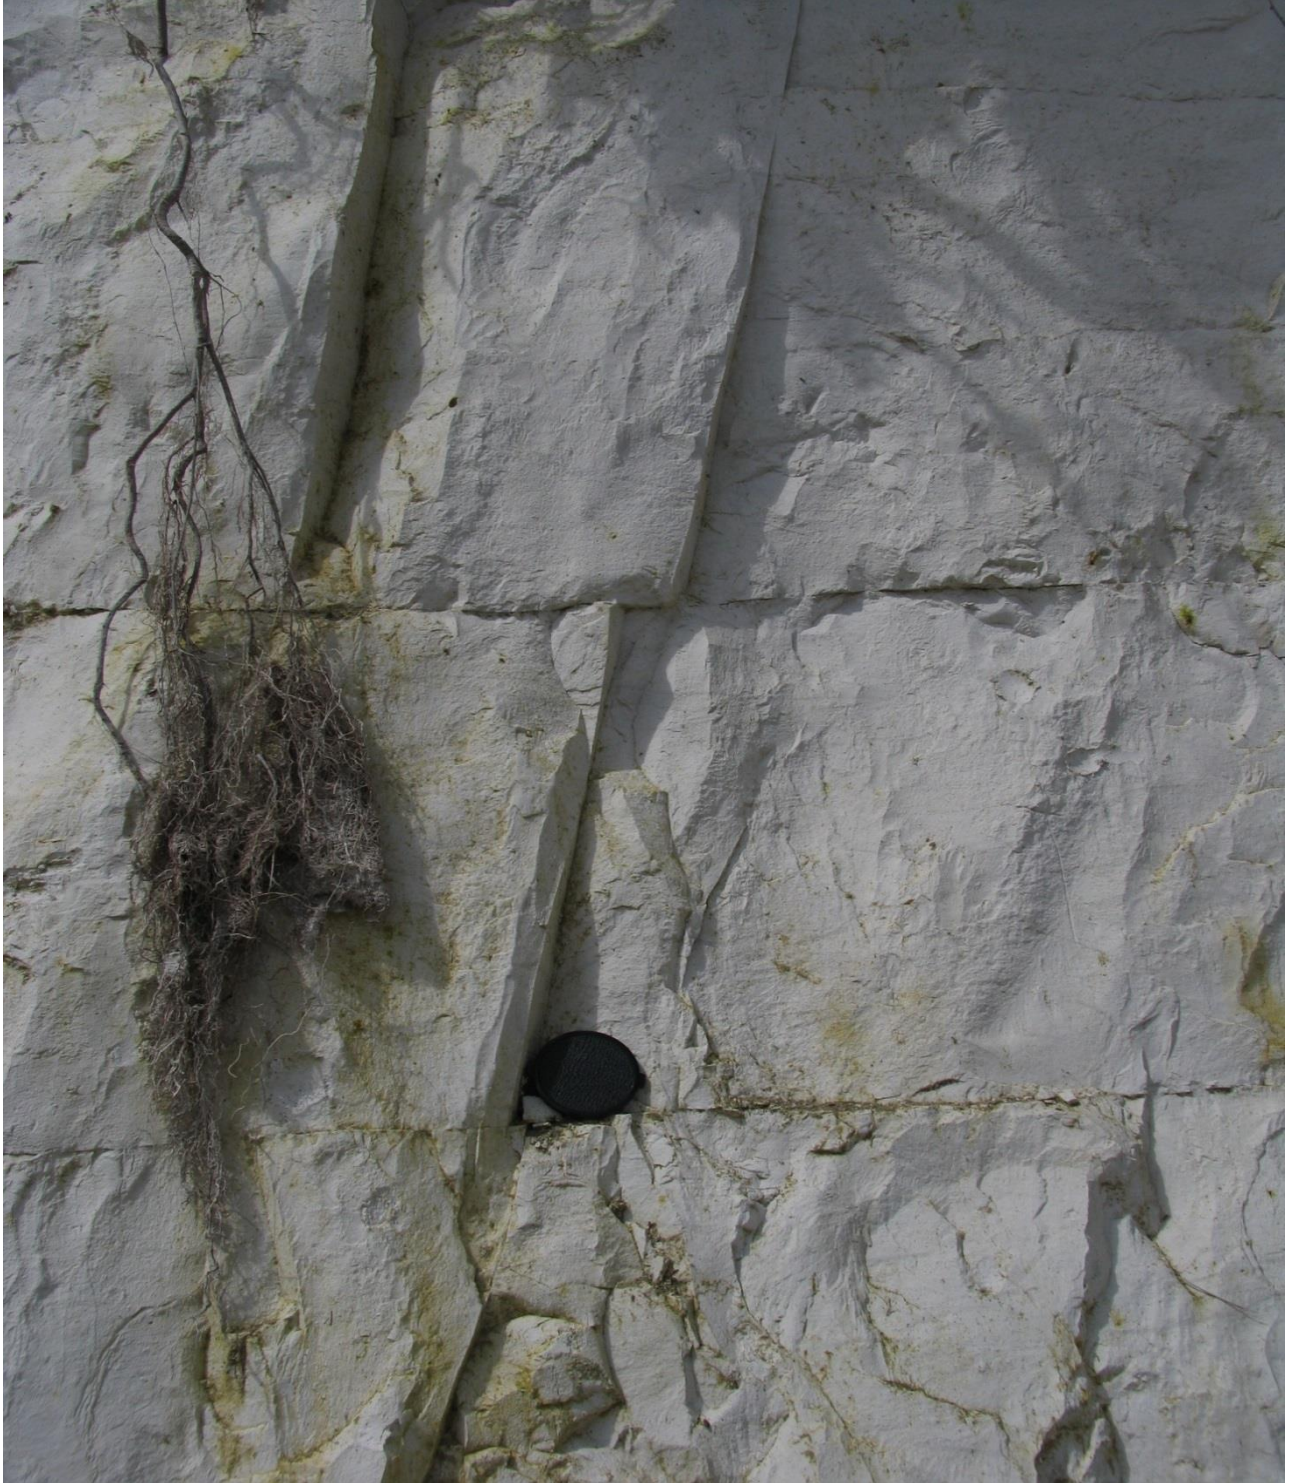
Figur 7. Horisontale sprækker i skrivekridtet skærer en næsten lodret sprække. (Foto: Merete Binderup).

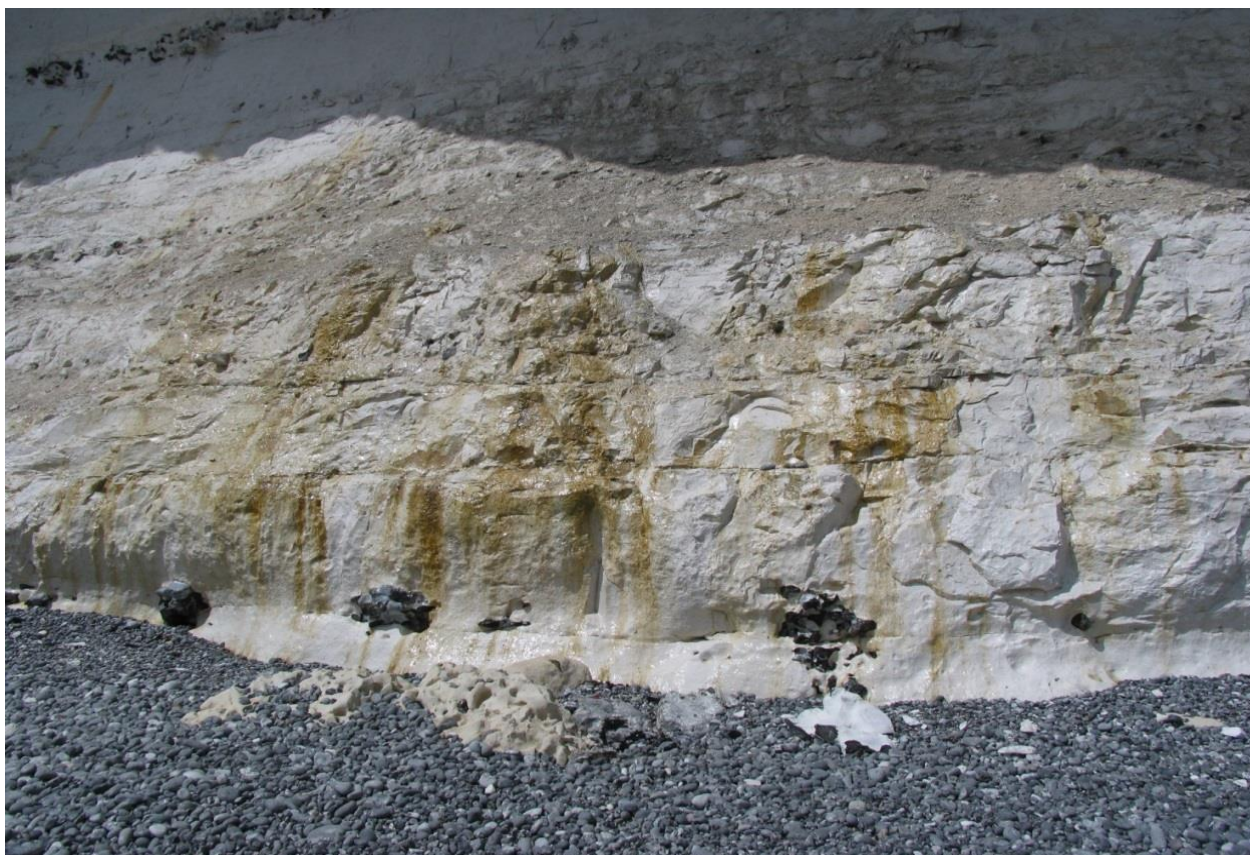
At sprækkerne er vandførende kan ses direkte ved vandudstrømning på klintoverfladen eller ved en gulfarvning omkring sprækkerne, som skyldes udfældning af jernholdige mineraler fra vandet (Figur 8)

Figur 8. Klintafsnit i skrivekridt som er helt vådt af gennemstrømmende vand. Desuden er der udbredt gulbrun farvning af udfældede jernforbindelser. Vandudtrædelsen sker gennem horisontale sprækker ved foden af klinten, hvor der kan være forbindelse til grundvandspejlet (Foto: Merete Binderup).

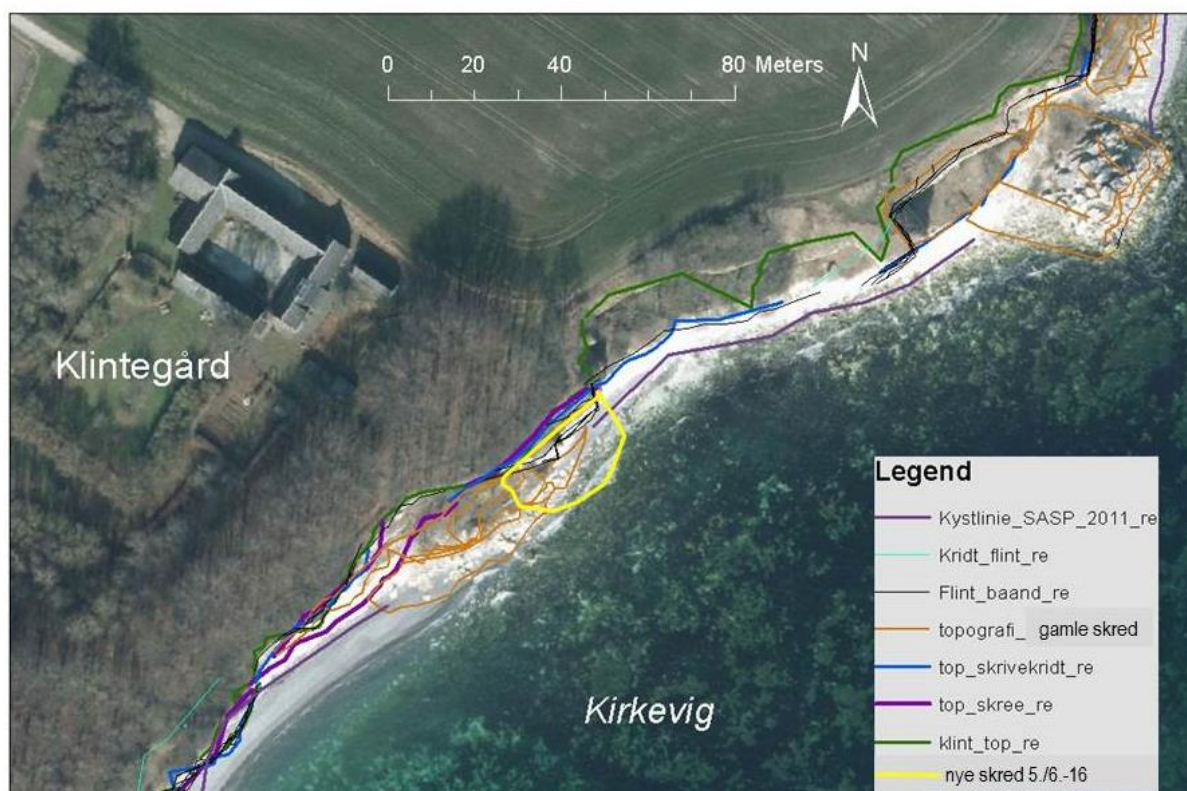
Figur 14. Orthofoto, flyfoto: lodbillede af området omkring Klintegård på Stevns Klint ved Højerup. Legenden angiver betydningen af de forskellige stregfarver på kortet. Linjerne, som fremgår af legenden, er udtegnede på basis af opmålingen i 2011 (Pedersen & Strunck 2011).

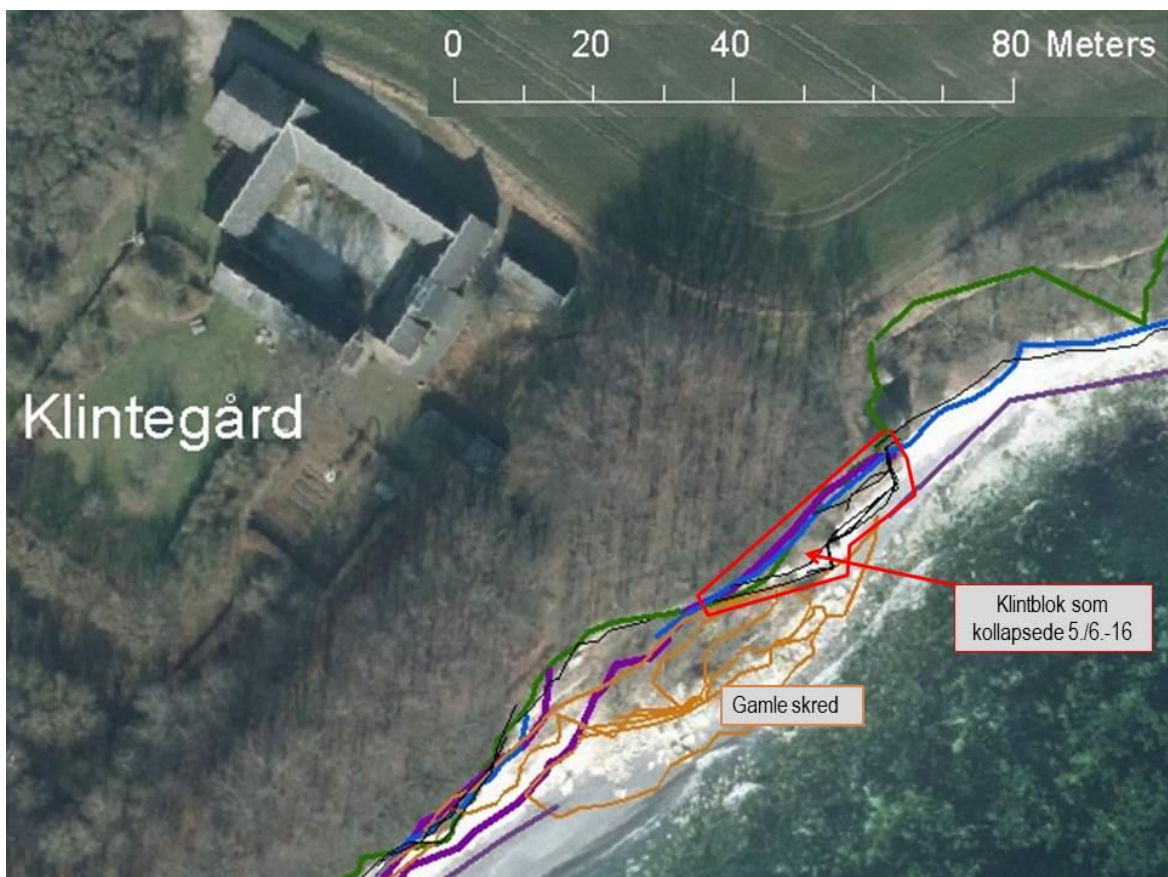
Skredmassen består af hele bryozokalk-blokken, på nær de øverste bænke på 1–2 m's tykkelse, der nu hænger tilbage som et brudparat udhæng (Fig. 18). På "close up" lodbilledet på Fig. 15 ses omridset af blokken set ovenfra. På det med rødt indrammede areal i Fig. 15 er klintblokken lokaliseret. Blokken er markeret af de sorte streger, der repræsenterer bryozokalkens væg ud mod kysten. Højden af klinten på dette sted er 25 m. Kalkoverfladen ligger i ca. 22 m's højde. Grænsen mellem bryozokalk og skrivekridt ligger i en højde af ca. 11 m. Så faldhøjden har været fra 11 til 20 m, idet den tilbagestående kalkplade, som nu danner overhæng, vurderes til at være et par meter. Dette svarer meget godt til foden af skreddet, som strækker sig 20 m ud over stranden fra brudvæggen og til vandkanten.

Arealet af blokken (som ses ovenfra i orthofoto Fig. 15) er ca. 100 m². Tykkelse af blokken er ca. 9 m, arealet af stenskals-plader, som er faldet ned, aftager opad mod toppen. Derfor er skredblokkens volumen anslået til at være 700 m³. Dette svarer nogenlunde til skredkeglens volumen, når man tager højde for en porøsitet på 50%. Med en massefylde på ca. 2 svarer nedfaldet til ca. 1400 tons kalk.

Figur 15. Et mere detaljeret udsnit af lodbilledet, som viser den kortlagte kalkbloks omrids. Bemærk at den blå streg angiver beliggenhed af kridtvæggen under overhænget. De sorte streger angiver bryozokalk væggen. Den grønne streg er toppen af klinten, mens de brune streger angiver skredkeglen dannet ved det gamle skred, som ifølge mundtlig overlevering skulle være sket for ca. 25 år siden.

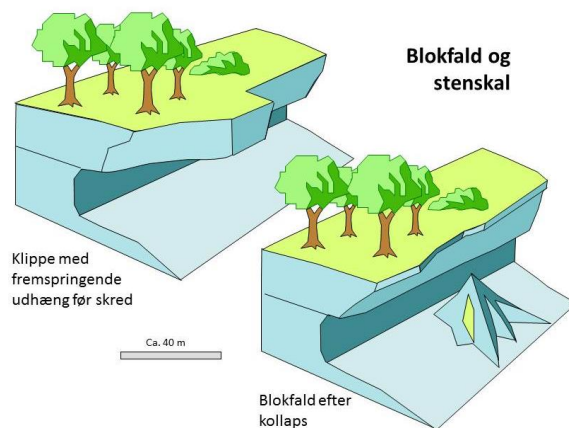
Som det ses på Fig. 17 og 18 består den fald-parate del af Stevns Klint ved Klintegård af en fremstående og udhængende blok. Et fald af hele blokken vil blive betegnet som et blok-fald (Pedersen & Strunck 2011). Imidlertid er det tydeligt, som det ses på Fig. 19, at det er splittede flager, som er drattet ned. Derfor er skreddet karakteriseret som en kombination af blokfald og stenskal, som det er illustreret på Fig. 20.

Figur 20. To blokdiagrammer, som illustrerer situationen før og efter kollapse af klintblokken ved Klintegård. Skredet må primært betragtes som et blokfald, men med den konkavt hældende brudflade må skredet samtidig også være foregået som stenskal, hvor enkelte flager har løsrevet sig.

Det ses på Fig. 16, at den fald-parate del efter skredet ved Klintegård består af en fremstående og udhængende blok. Et fald af hele blokken vil blive betegnet som et blokfald. Imidlertid er det tydeligt, som det ses på Fig. 19, at det er splittede flager, som er faldet ned. Derfor er skreddet karakteriseret som en kombination af blokfald og stenskal, som det er illustreret på Fig. 20.

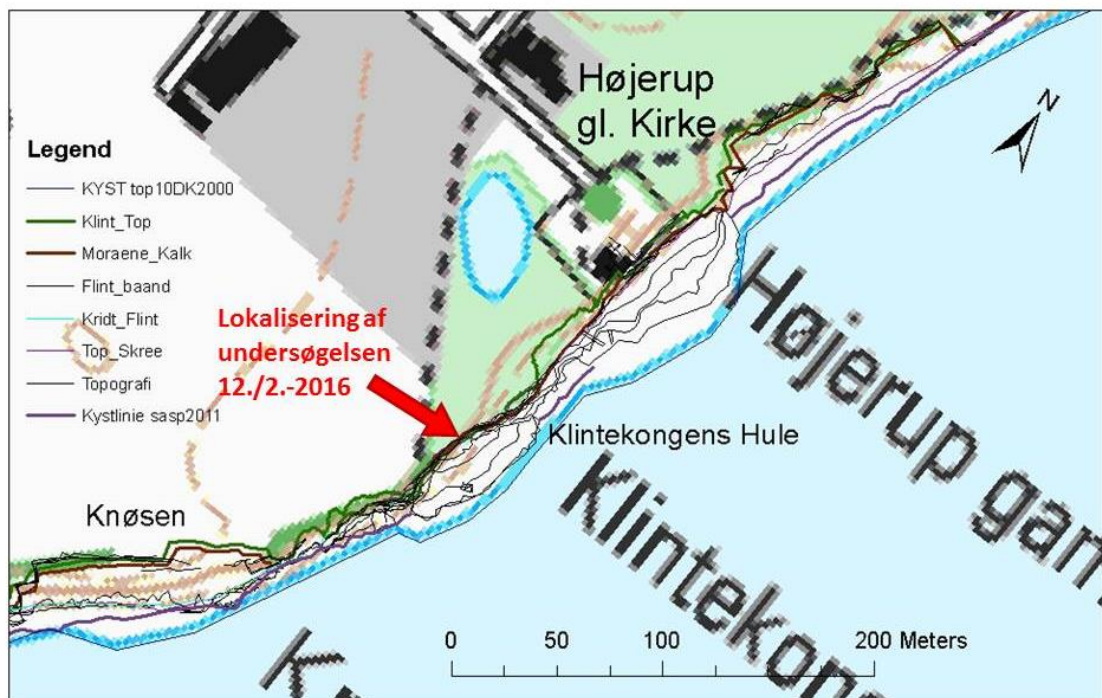
Inden for de sidste 2 år er der sket et fjeldskred i form af sten-skal eller flagefald ved lokaliteten Klintekongens Hule. Stedet er kendt for, at man her kan komme helt hen og røre ved Fiskeleret. Vind og vejr og ivrige turister har med tiden udhulet stedet, så der var skabt et mindre overhæng over Fiskeleret. Lokaliteten er beliggende syd for Højerup gamle Kirke, syd for nedgangstrappen nær ved Klintekongens Hule (Fig. 21 & 22). Området foran klinten er opfyldt af ældre skredmateriale, der tolkes som et fjeldskred af overhænget, som i sin tid udgjorde loftet over brændingshule, der bar navnet Klintekongens Hule. Ved at bestige skredkeglen kan man i en højde af 8–10 m over strandplanet komme i berøring med Fiskeleret. Imidlertid er stedet nu delvis blokeret af en nedfalden flage. Stedet blev derfor inspireret ved et besøg på Stevns Klint 16/2–2016 (Fig. 21 & 22).

Figur 21. Lokaliseringen af stedet på toppen af skredet ved Klintekongens Hule. Skredkeglerne neden for klinten er markeret ved sorte højdekurver (Topografi i legenden) med en ækvidistance på 2,5 m.

Tolkningen af flagefaldet ved Klintekongens Hule er, at det kan klassificeres som stenskal, hvorved forstås afskalning af stenplader fra loftet af en hule, typisk fra brændingshuler. Men i dette tilfælde må det formodes, at en menneskeskabt erosion ved bortfjernelse af bjergartsstykker fra området over og under Fiskeleret, har været medvirkende årsag til udhulingen. Selve udløsningen af nedfaldet skyldes vand i sprækkerne, hvor vekslen mellem frost og tø har medvirket til, at blokken blev frigjort (Fig. 24). Overhænget er stadig kritisk, og kommende flagenedfaldet kan forventes. Folk må advares mod at gå ind under overhænget.

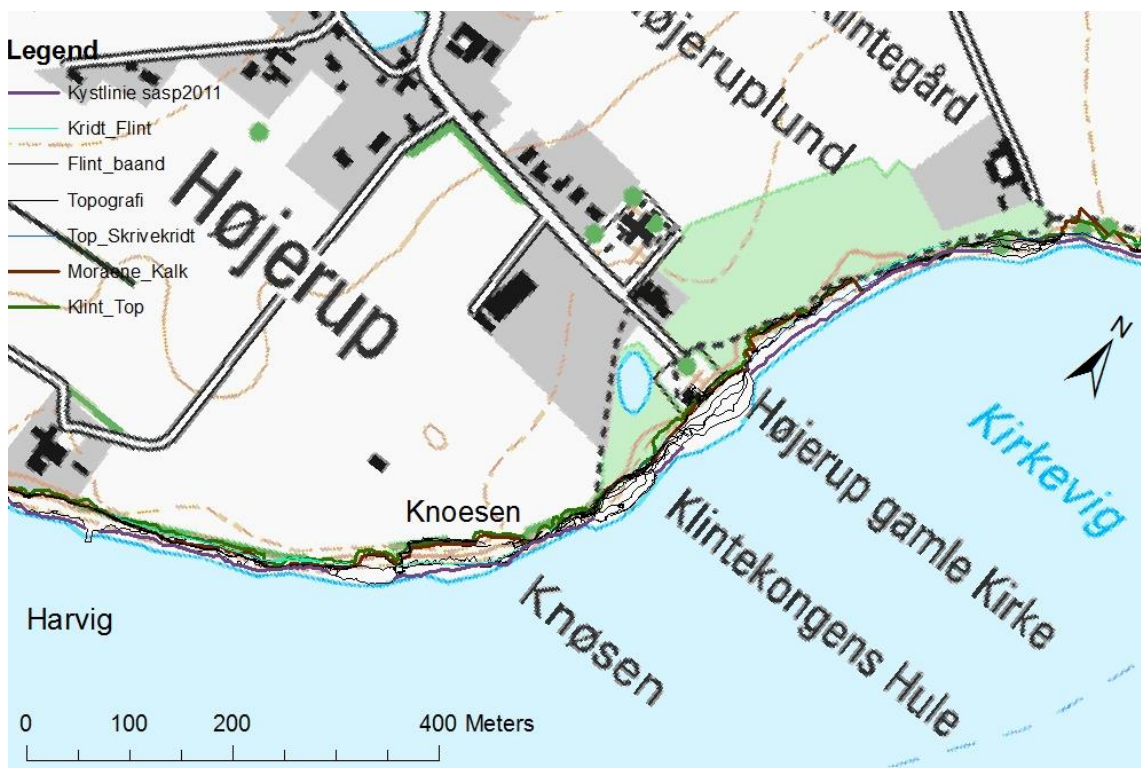
Søndag morgen den 6. november 2011 skete der et fjeldskredet ved Knøsen, som ligger 250–300 m syd for Højerup gl. Kirke (Fig. 26). For at nå frem til lokaliteten må man passere et stykke, hvor stranden smalner ind, så man må gå på klintfoden, der består af kalk, der er glat som en glidebane. Kombinationen af kridt og glattere alger gør farbarheden risikabel. Skreddet blev inspiceret knap en uge efter kollapset. Klinttilstanden før skreddet blev dokumenteret ved flyfotoopmålingen i april 2011, altså omkring et halvt år inden skreddet (Fig. 27).

Figur 26. Beliggenhed af lokaliteten Knøsen ca. 300 m syd for Højerup gamle Kirke. Knøsen er et gammelt kalkbrud, hvilket tydeligt ses af det retlinjede forløb og de vinkelrette kanter markeret ved klinttoppens linje. Den detaljerede opmåling fremgår af Figur 27.

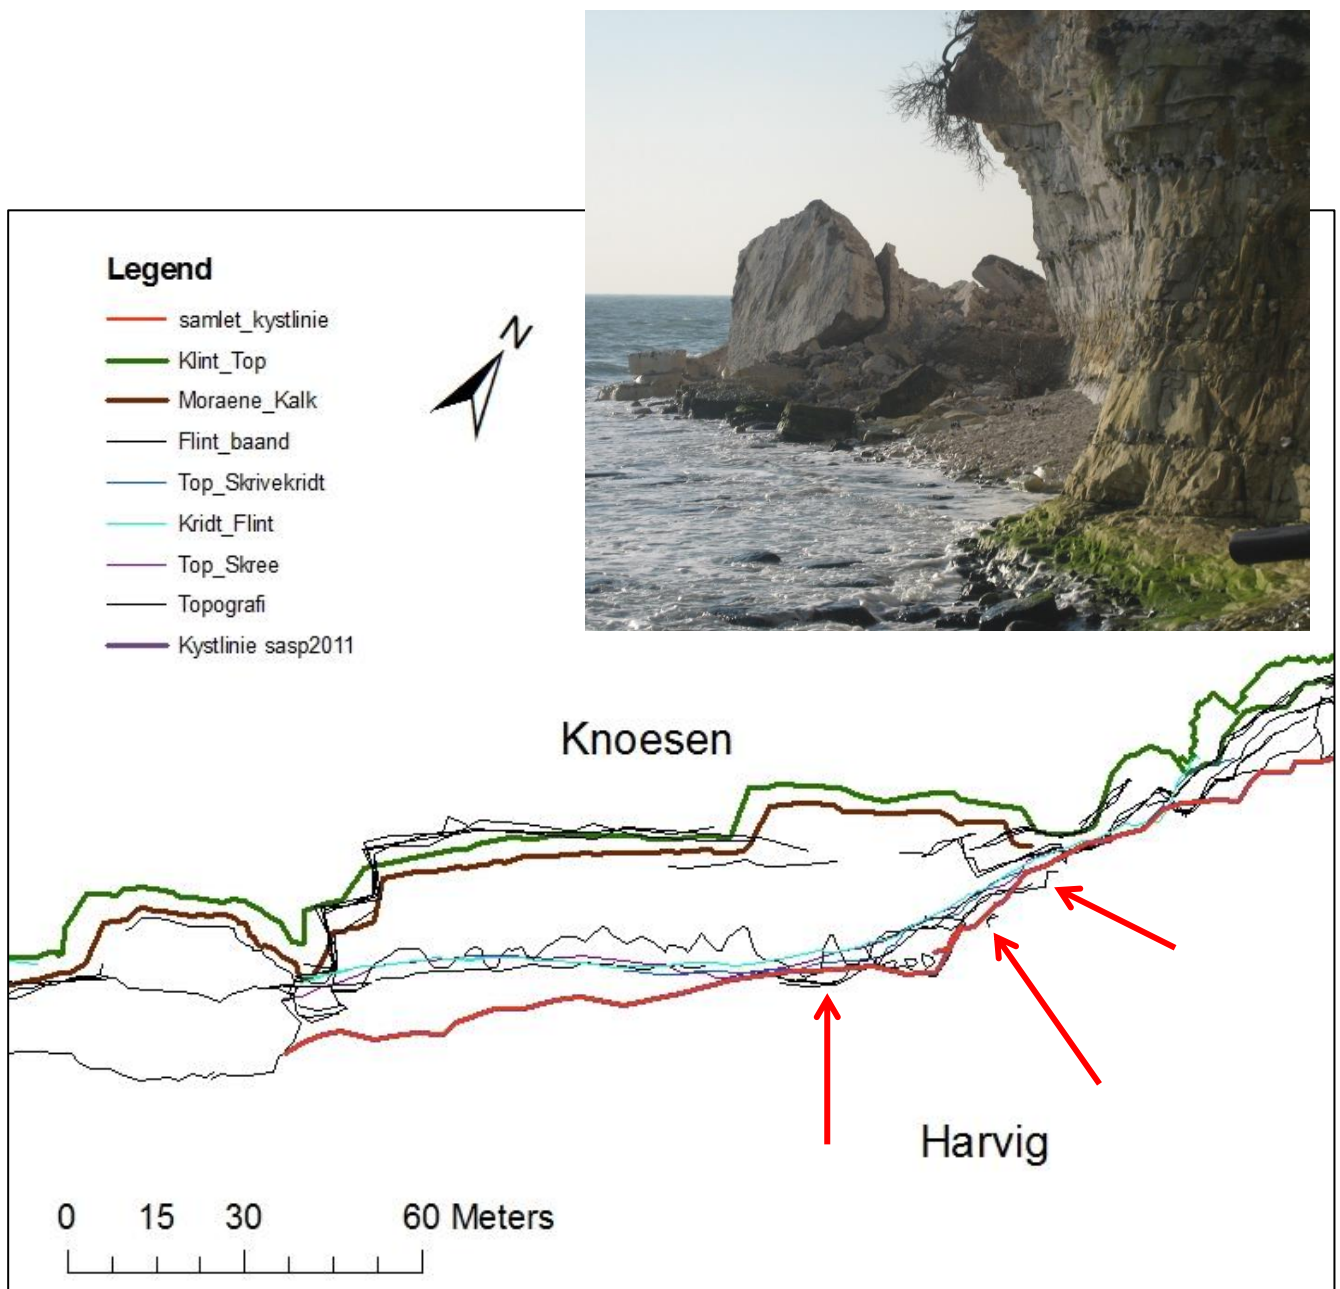
Figur 27. Detalje opmåling af det gamle kalkbrud ved Knøsen. Opmålingen er baseret på flyfoto optaget i april 2011. De røde pile viser, hvor de nedfaldne overhæng var placeret før de kollapsede. Den blå og turkise linje markerer beliggenhed af skrivekridt-væggen under overhænget. Det sorte streger angiver beliggenhed af flintlag i bryozokalken over Fiskele-ret. Som det ses på fotoet optaget umiddelbart efter skreddet svarer dimensionen af blokkene til den målte maksimale bredde af overhænget på knap 5 m. Bemærk den fremspringende klippe i SØ-hjørnet af Knøsen. Dette overhæng må forventes af kollapse inden for den nærmeste få år.

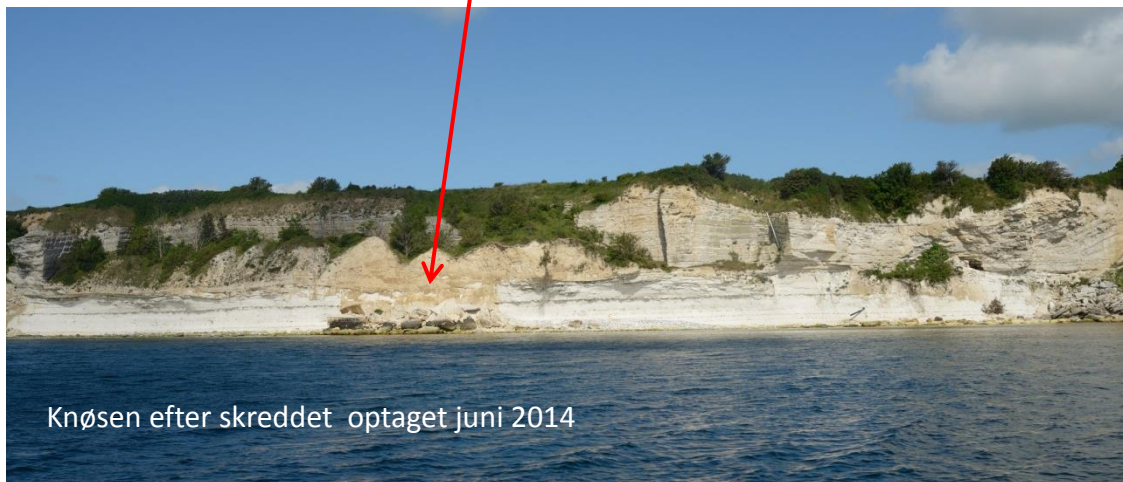
Skredets volumen er løseligt beregnet til 300 m^3 . De største overhæng har været omkring 5 m, gennemsnittet ligger dog på 3,5 m. Længden af skredet er omkring 40 m, faldhøjden har maksimalt været 8 m. Tilsyneladende er skredet faldet i forlængelse af et gammelt skred umiddelbart nord for det aktuelle (Fig. 28). Skreddet er helt klart et eksempel på, at gulvet på 2 m tykkelse slet ikke kan bære et overhæng på mere end 5 m i modsætning til steder på klippen, hvor overhænget er op mod 10 m på grund af den større tykkelse af overhænget (Danienkalkens tykkelse i hele profilet). Der tilbagestår nogle kraftige sprækker i den nordlige kant af skredet (Fig. 29). Der vil her sandsynligvis falde yderligere et par m^3 inden for den nærmeste fremtid. Det simplificeret blokdiagram (Fig. 30) viser klippepartiet ved Knøsen før og efter kollapsen af gulvet i den gamle kalkgrube. Bemærk at vægten på gulvet var forøget på grund af den store mængde af fyld, som var hobet op i bunden af kalkgruben.

Figur 28. To foto som viser skredet ved Knøsen før og efter kollapset. Som det ses på det øverste billedet, optaget et halvt år før skred, er det et ca. 2 m tykt overhæng, som bristede. Overhænget var ydermere belastet af vægten af overjordsfyld ophobet på bunden af kalkbruddet.

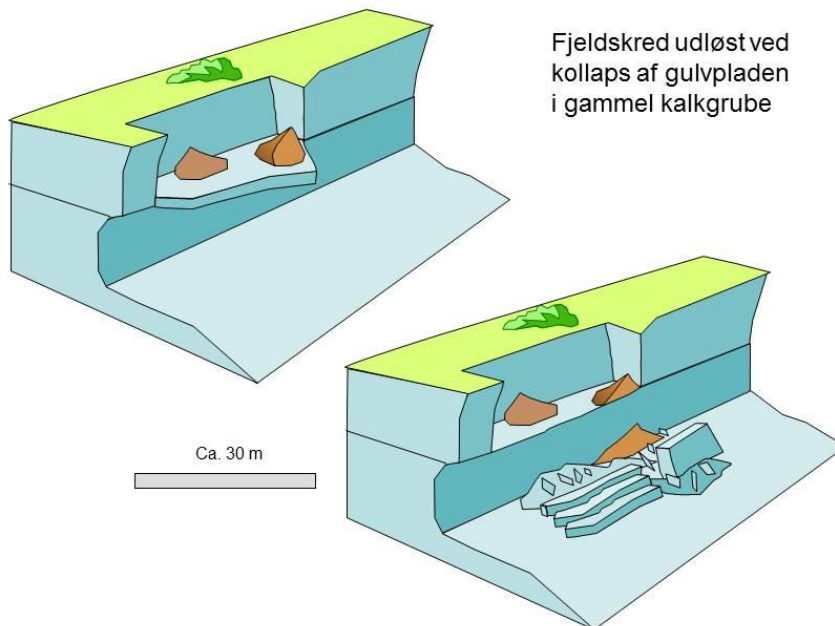
Figur 30. To blokdiagrammer som illustrerer, hvordan gulvet i det gamle kalkbrud er blevet undermineret af erosionen af skrivekridtet. Desuden har vægten af fyld bidraget i faldet.

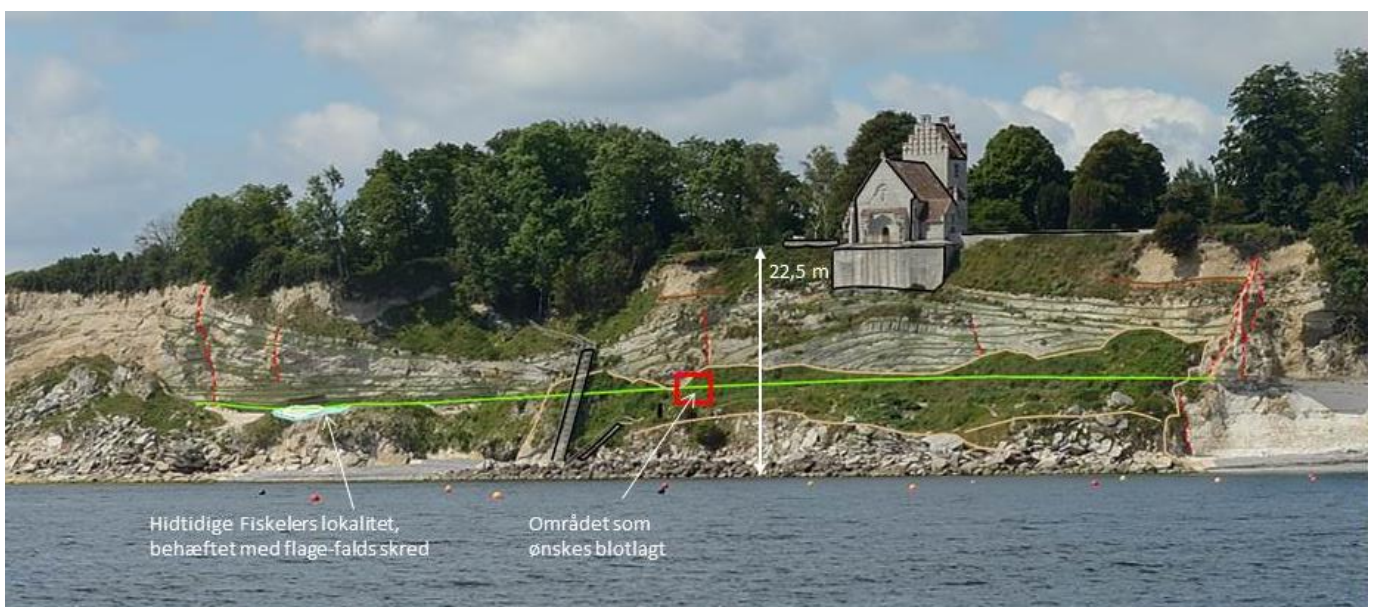
Figur 32. Tværprofil af klinten ved Højerup Gl. Kirke udtegnet i 2016 fra fotoserie optaget 2014. Den grønne linje er trukket fra positionen af Fiskeleret på blotningerne lige nord og syd for det gamle skred. Blotningen syd for skreddet er sammenfaldende med lokaliteten for flage-fald beskrevet i GEUS Notat af 17/2–2016. Den røde firkant angiver lokaliseringen af den påtænkte rømning beskrevet i GEUS Notat 25/5–2016. Den lysebrune streg angiver overkanten af den nedskredne bryozokalk (Danienkalken). Den mørkebrune farve angiver bunden af moræneler oppe på klinten. Skredmassen omkranset med den lysebrune farve er det vegetationsdækkede materiale af moræneler og kirkegårdsmateriale.

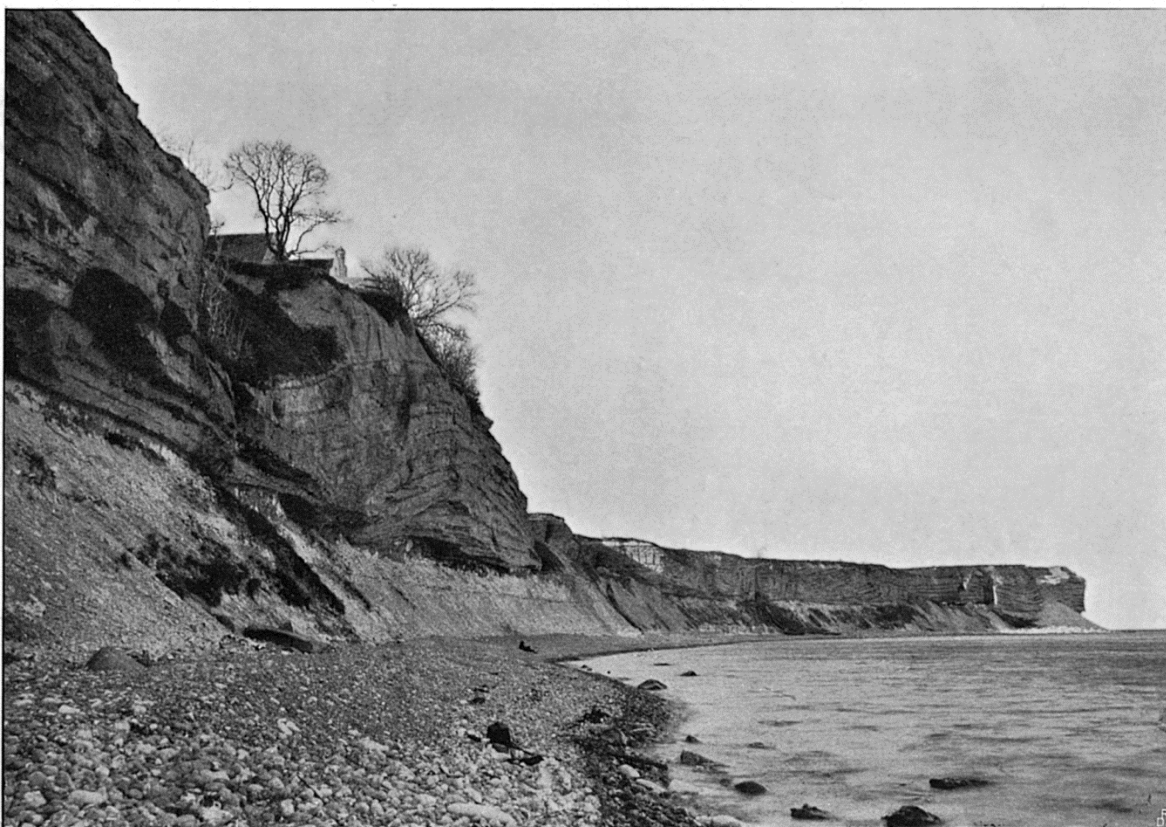
På Figur 1 ses en skitse af klintens gradvise nedbrydning. Registreringen af klintens tilstand kan spores tilbage til 1709. Et større skred er blevet registreret i 1767, men siden da lader det til at klinten har stået relativt upåvirket indtil 1928. Et mindre skred skete i 1927 forvarslende det kommende store skred, som tog kirkens kor med i faldet. Det forbavsende er dog, at omkring 1900 var klinten fuldstændig plan uden brændingshuler. Udhulingen af overhængen skete siden 1904 (Fig. 33). På Figur 33 forekommer overhængen bare at være

en meter eller der omkring. Men hvis brændingshulen skal være 10–12 m dyb, betyder det en erosionsrate på op mod 36–42 cm/år. Den maksimale registrerede erosionsrate udregnet på kystlinjen fra 1891 subtraheret fra 2010 linjen giver 22 cm/år, med et gennemsnit på 16,3 cm/år. Dette giver øjensynligt en alt for høj erosionsrate ved Højerup gamle Kirke, hvilket må skyldes nogle meget uheldige og kraftige nordøsten-storme, eller en alt for ivrig kalkbrydning i kalkbruddene nord og syd for kirkegården. Hvis disse kalkbrud har efterladt nogle "gulvplader" i lighed med de nedfaldne kalkplader ved Knøsen i 2011, vil bruddene kunne være startet med et meget kortere overhæng, som så har taget hele partiet med i faldet imellem de to gamle kalkbrud. Der vil derfor være god grund til at betragte fjeldskreddet som et blokfald.

Figur 33. Kopi af foto fra Milthers' (1908) kortbladsbeskrivelse af Faxe og Stevns klint, SØ Sjælland. På fotoet, som er taget i 1904, ser man, at klinten næsten ingen overhæng har. I de efterfølgende 24 år blev klinten fuldstændig undermineret af en brændingshule, som må have strakt sig 10–12 m ind under bryozokalken. Bemærk at man tydeligt kan skelne kirkekorets gavl oven for klinten.

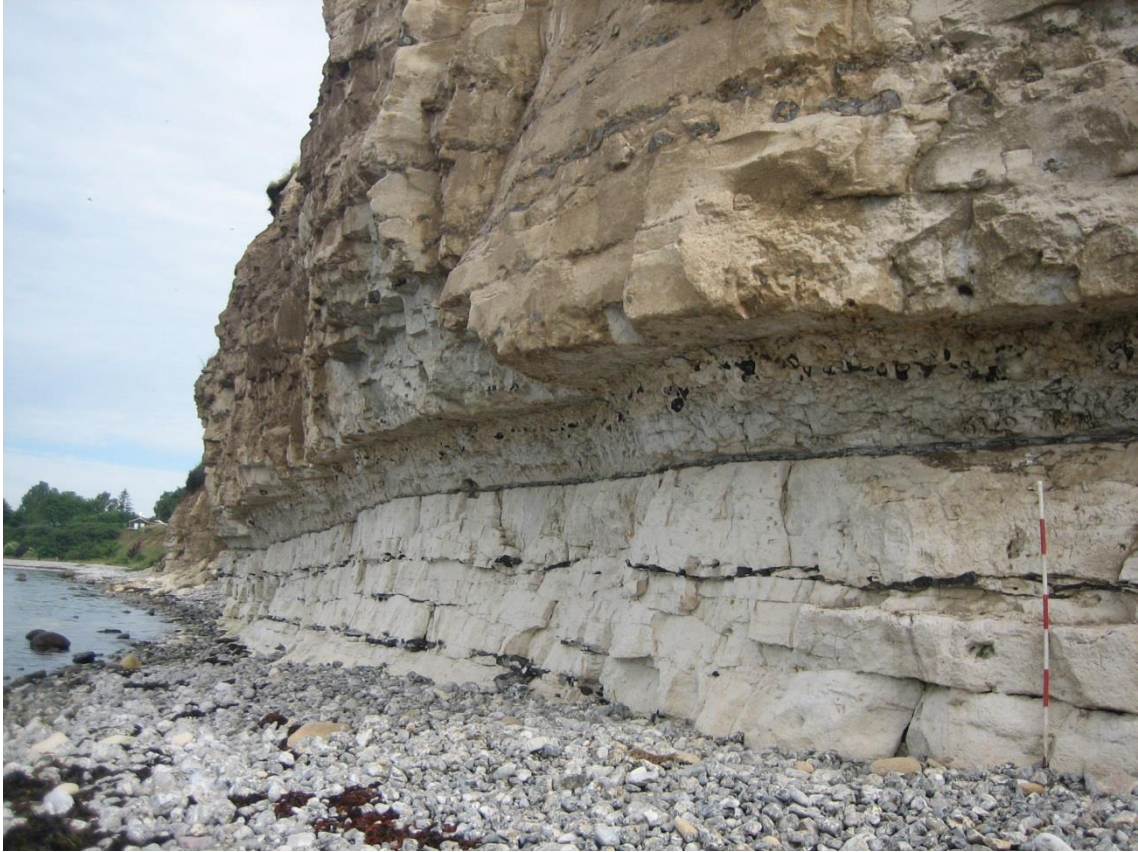
Figur 36. Få hundrede meter fra Rødvig er Fiskeleret blottet i klinten mindre end et par meter over strandplanet. Over Fiskeleret, som forekommer umiddelbart over toppen af landmålerstokken, ses den ca. 0,5 m tykke bænk af *Cerithium* kalk, der på dette sted må medregnes til den blødere del af klinten. Det er først den overliggende bryozokalk med talrige flintebånd, der er modstandsdygtig.

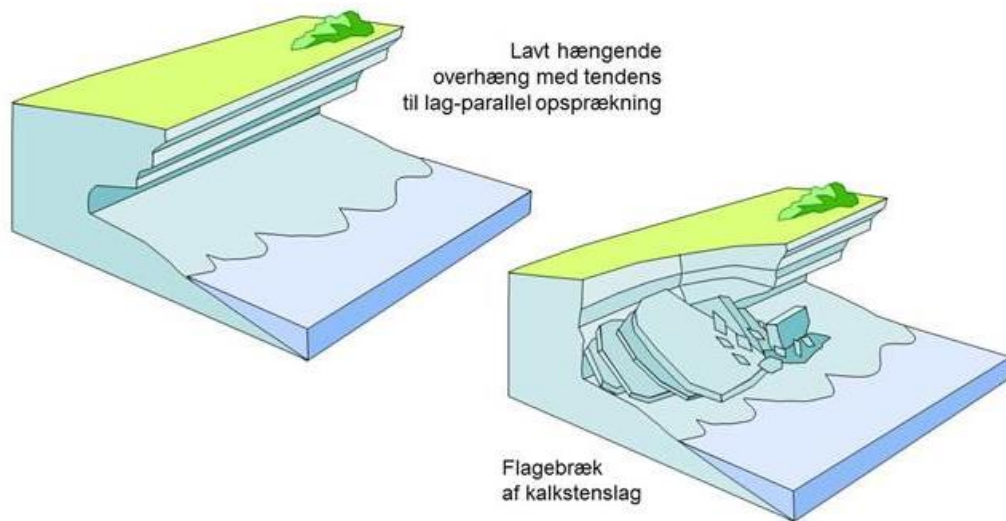
Figur 37. To blokdiagrammer som viser den simplificerede model for flagebræk. Blokdiagrammet til venstre viser et lavt-hængende overhæng over det uderoderede skrivelridt, hvor afstanden fra strandplan til loftet under overhænget er mindre end et par meter. Blokdiagrammet til højre viser flagerne af bryozokalk, som er brækket af klinten ved kollapset.

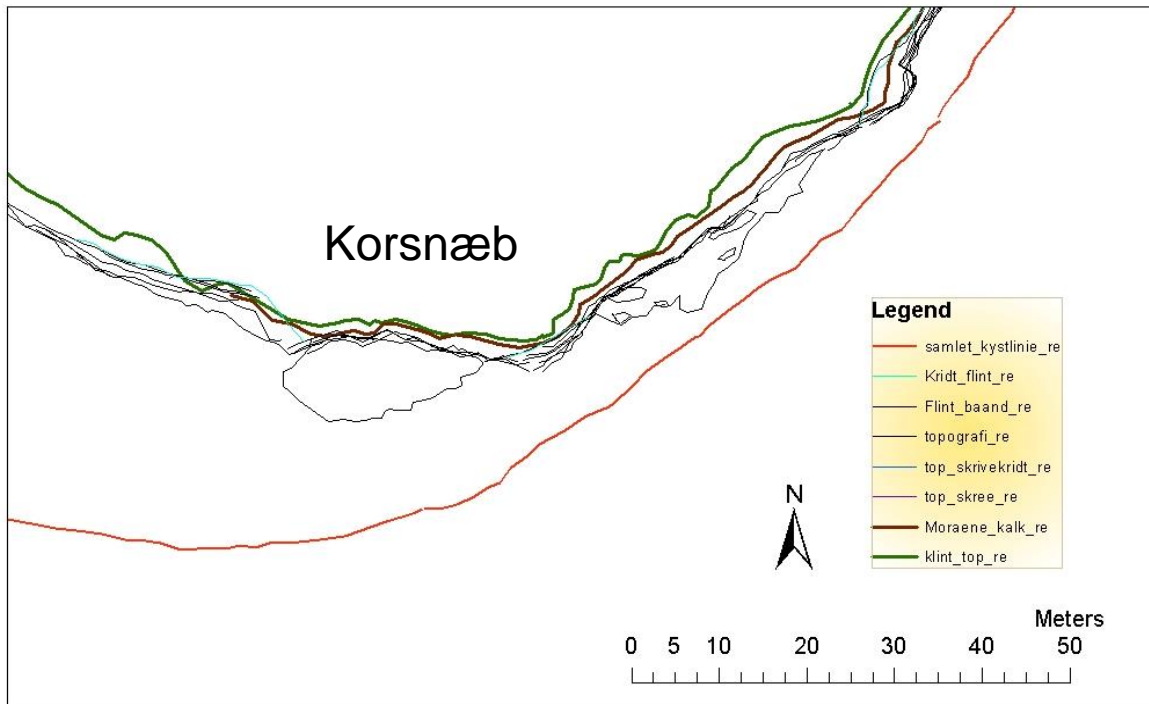
På selve Korsnæb findes et overhæng på 4-4,5 m og på østsiden findes nogle gamle brændingshuler med overhæng på 3-4 m (Fig. 39 & 40). Begge steder er klinten karakteriseret af stenskal fra overhængets loft. Men på grund af den brede forstrand, som hen mod Boesdal kalkgrav udvikler sig til en 14 m bred strandzone med ral foran en 20 m bred græsbevokset strandeng anses klinten ikke for at være eksponeret (Fig. 41). Fra Korsnæb og nordpå indeholder kalkklinten overvejende bryozokalk, og enheden af bryozokalk lige over Fiskeleret og Cerithium kalken er meget forståeligt opkaldt efter Korsnæb.

Figur 39. Udtegning af kystklintens temalinjer omkring Korsnæb. Bemærk at de tætliggende sorte linjer markerer bryozokalkens klintfacade. Den blå-turkis farvede linje markerer, hvor dybt inde under bryozokalken, skrivekridtets lodrette væg er beliggende. Ved opmålingen var forstranden syd for Korsnæb mere end 30 m bred, mens forstranden øst for kun bredde sig 10 m fra klinten til vandkanten. Strandvoldene som opbygger forlandet (det marine forlands strandvoldskompleks) kan dog stadig ændre sig og rykke lidt frem og tilbage afhængig af stærke stormvejrers indflydelse.

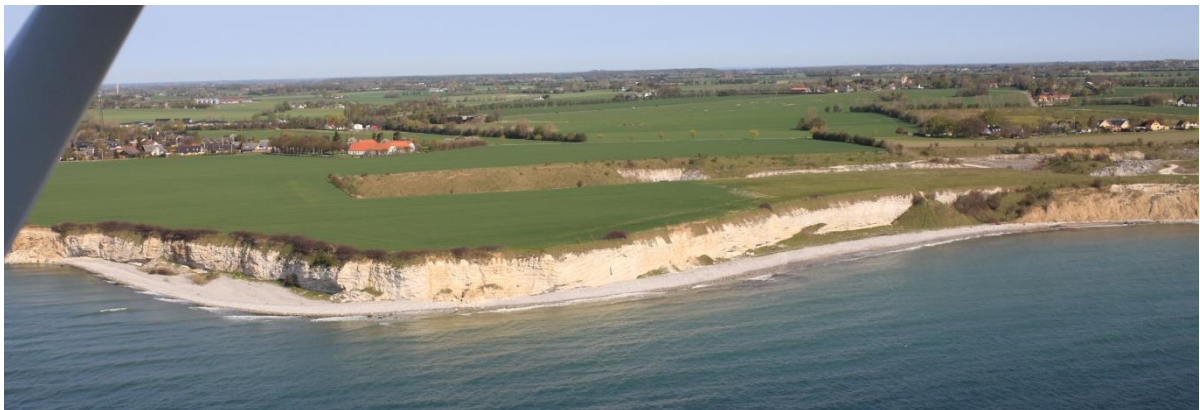
Figur 40. Kystpynten Korsnæb har den største kysttilvækst p.g.a. aflejringen af strandvoldene. Langs med klinten findes enkelte tidligere dannede brændingshuler.

Der er brændingshuler med overhæng på 3-4 m (Fig. 39 & 40). Klinten er karakteriseret af stenskal fra overhængets loft. På grund af den brede forstrand, som hen mod Boesdal kalkgrav udvikler sig til en 14 m bred strandzone med ral foran en 20 m bred græsbevokset strandeng anses klinten ikke for at være eksponeret (Fig. 41).

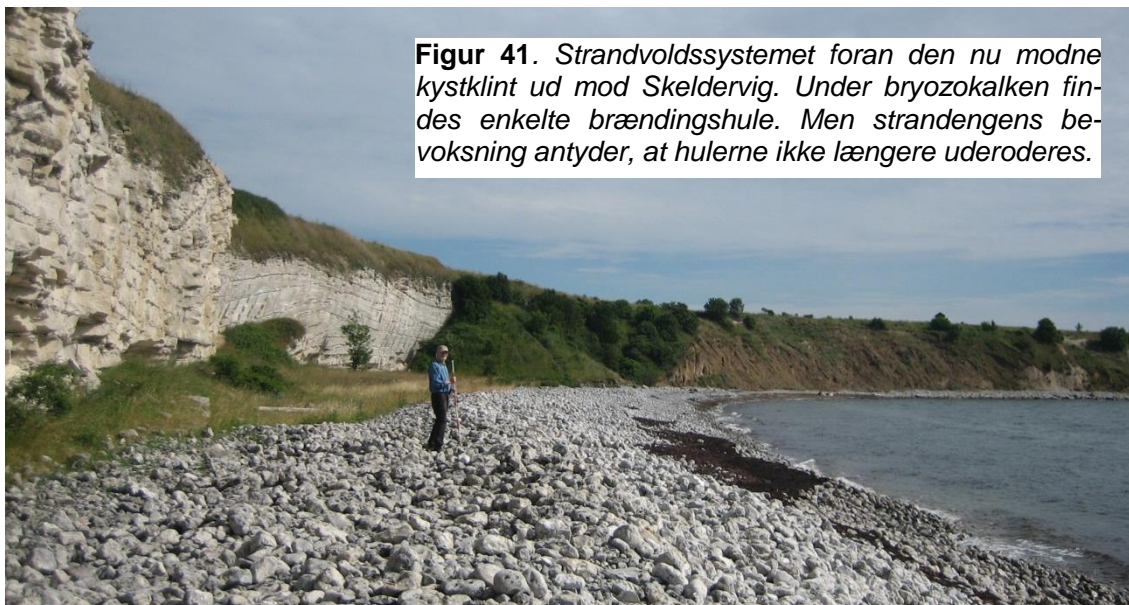
Figur 41. Strandvoldssystemet foran den nu modne kystklint ud mod Skeldervig. Under bryozokalken findes enkelte brændingshule. Men strandengens bevoksning antyder, at hulerne ikke længere uderodderes.

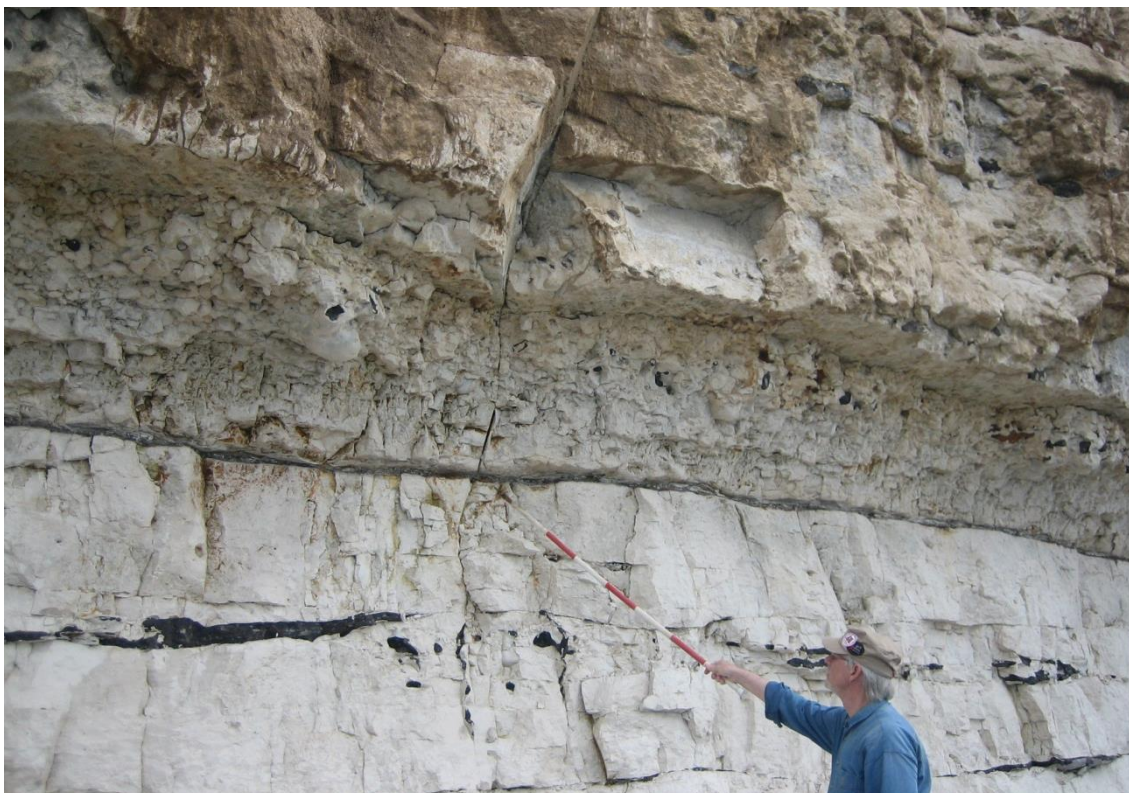
Området ved Korsnæb er påvirket af to markante sprækkesystemer. Det ene system har retningen 40° med en stejl hældning mod NV, ca. 80° . Systemet er gennemgående og sprækkerne skærer de øvrige strukturer i klinten (Fig. 42). Det bemærkelsesværdige er, at denne retning også er den retning, som den østvendte kystklint af Korsnæb følger (Fig. 39).

Figur 42. Det markante gennemgående sprækkesystem med retningen $40^\circ/80^\circ$ NV. Dette system er styrende for kystklintens retning mod NØ. Landmålerstokkens spids peger mod Fiskeleret, der her træder tydeligt frem. Bemærk at lodret orienteret pladeflint delvis følger sprækkeretningen.

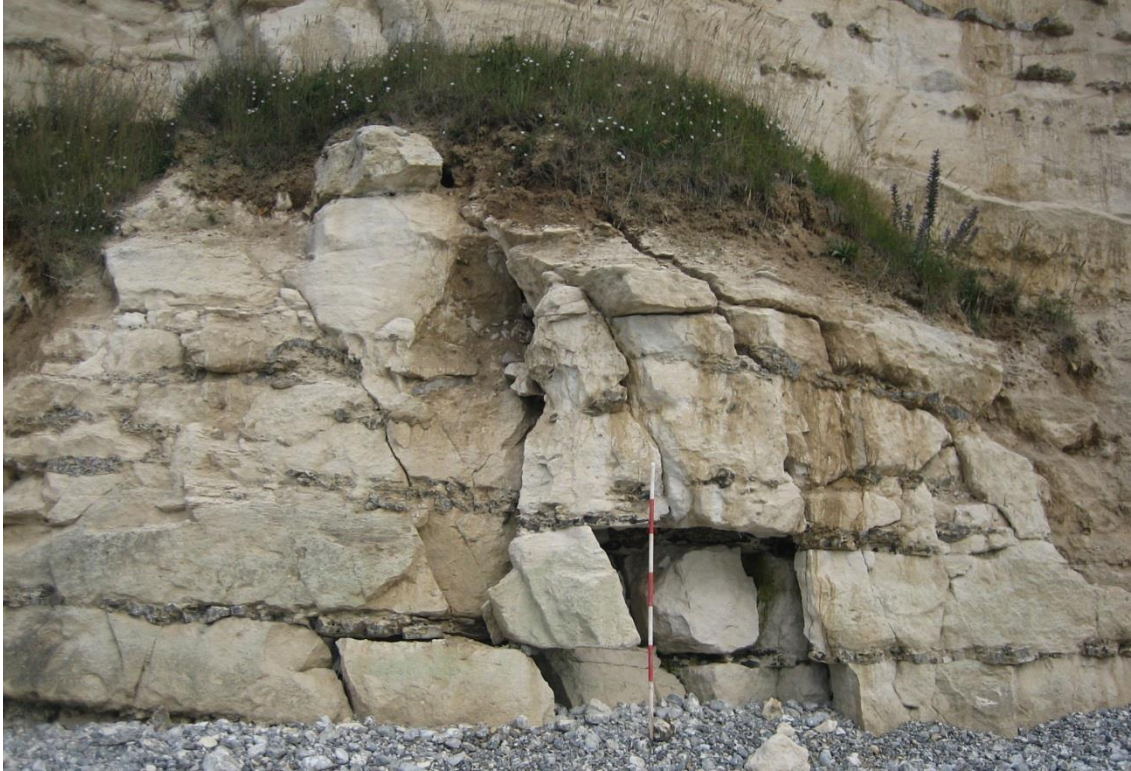
Det andet sprækkesystem har strygningsretningen 125° og hælder moderat til stejlt mod nordøst (64°) (Fig. 43). Dette sprækkesystem består af tættere sidestillede sprækker med en mindre forkastnings forsætning ned mod NØ. Det markante ved dette system er, at kystklinten ud mod Rødvig netop følger denne retning (Fig. 39).

Figur 43. Det markante ØSØ-strygende sprækkesystem som styrer klintkystens retning nord for Rødvig. Sandsynligvis er den stejle hældning mod NNØ med til at skabe overhængene langs med kysten, og dermed den karakteristiske erosion, som udløser flagebræk.
