Risikovurdering af skredforhold langs Stevns Klint

Undersøgelse af skredrisiko og sikkerhedsforhold i relation til Stevns Klints geologiske og geomorfologiske struktur samt klintens nedbrydningshyppighed

Stig A. Schack Pedersen & Peter Gravesen

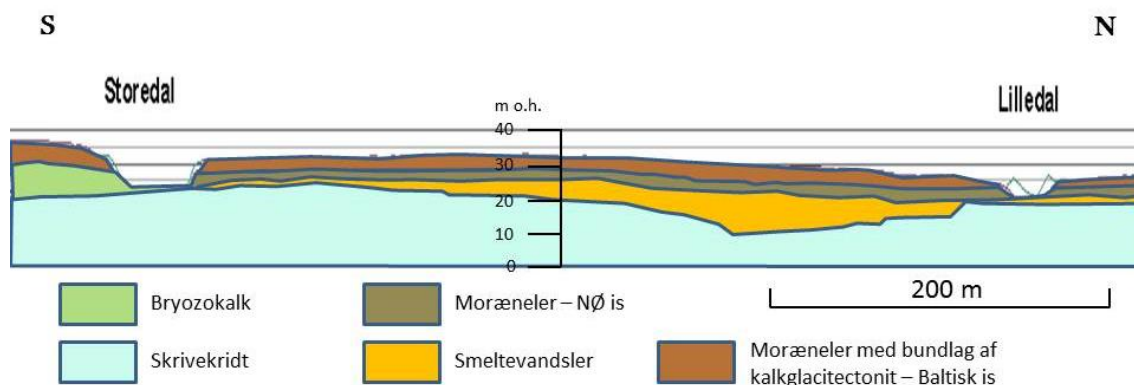
Figur 50. Geologisk tværprofil af området mellem Storedal og Lilledal, hvor den tykkeste mængtighed af kvartære aflejringer optræder på Stevns Klint. Stedet med den tykkeste mængtighed af smeltevandsler (blåler) er det sted, hvor den største erosion langs Stevns Klint forekommer. Skreddene her er dog ikke fjeldskred men derimod jordskred. Bemærk at profilet har en overhøjning på 1:2.

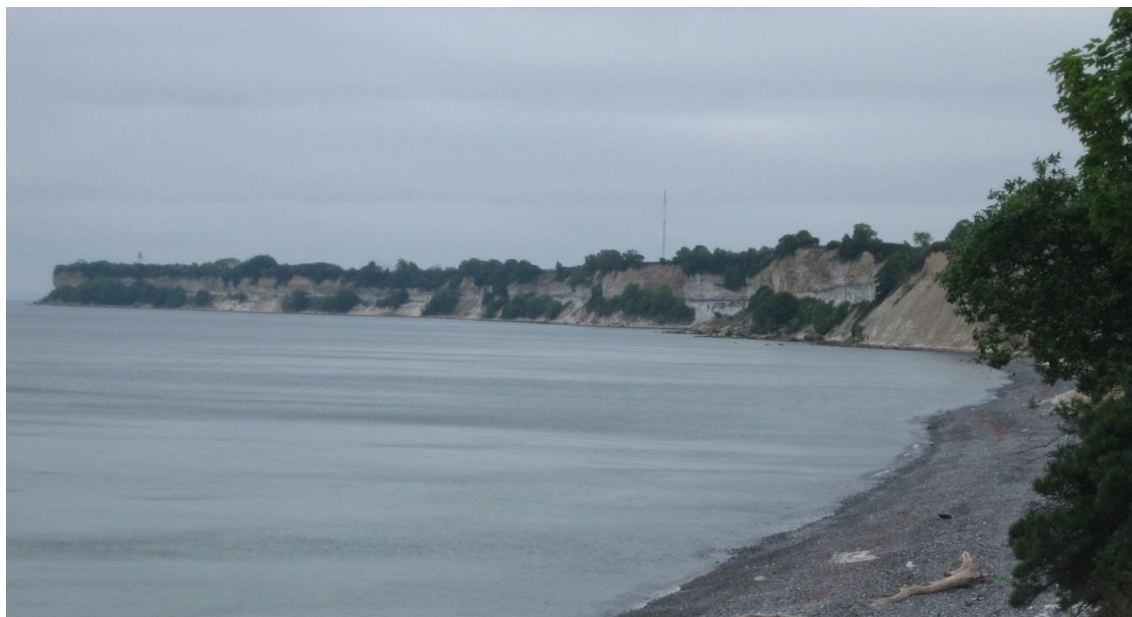
Figur 51. View mod Storedal, hvor bryozokalken bøjer op i flanken af den brede antiklinal, som er foldet over området mellem Storedal og Lilledal.

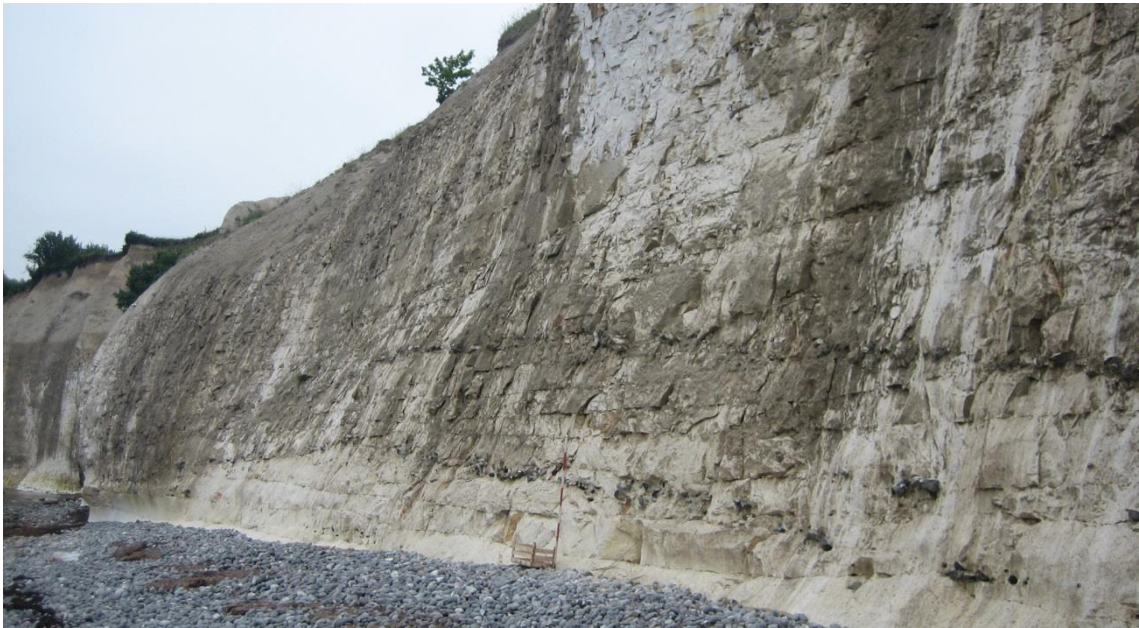
Figur 52. *Foldede flintlag i skrivekridtet mellem Lilledal og Storedal. Bemærk de horisontale sprækker, som skærer gennem den foldede lagserie.*

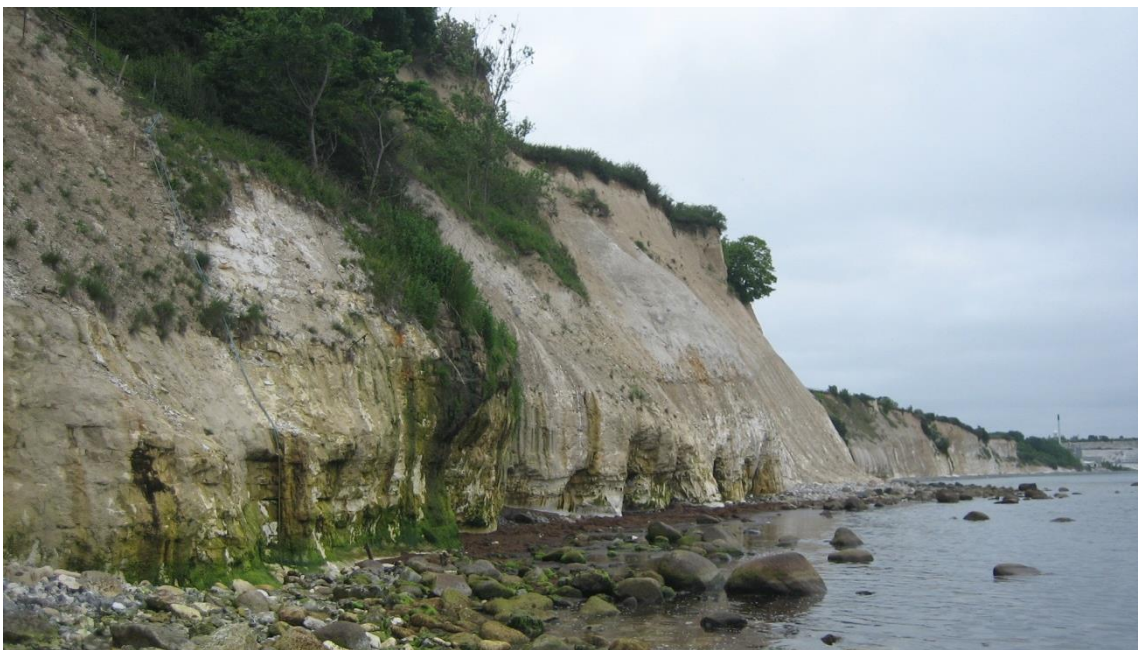
Figur 53. *Klinten med skrivekridt neden for Storedal. Bunden af Storedal, markeres af træer og buske øverst til venstre. Bemærk brændingshulerne og den kraftige algevækst, som skyldes grundvandsudsivningen.*

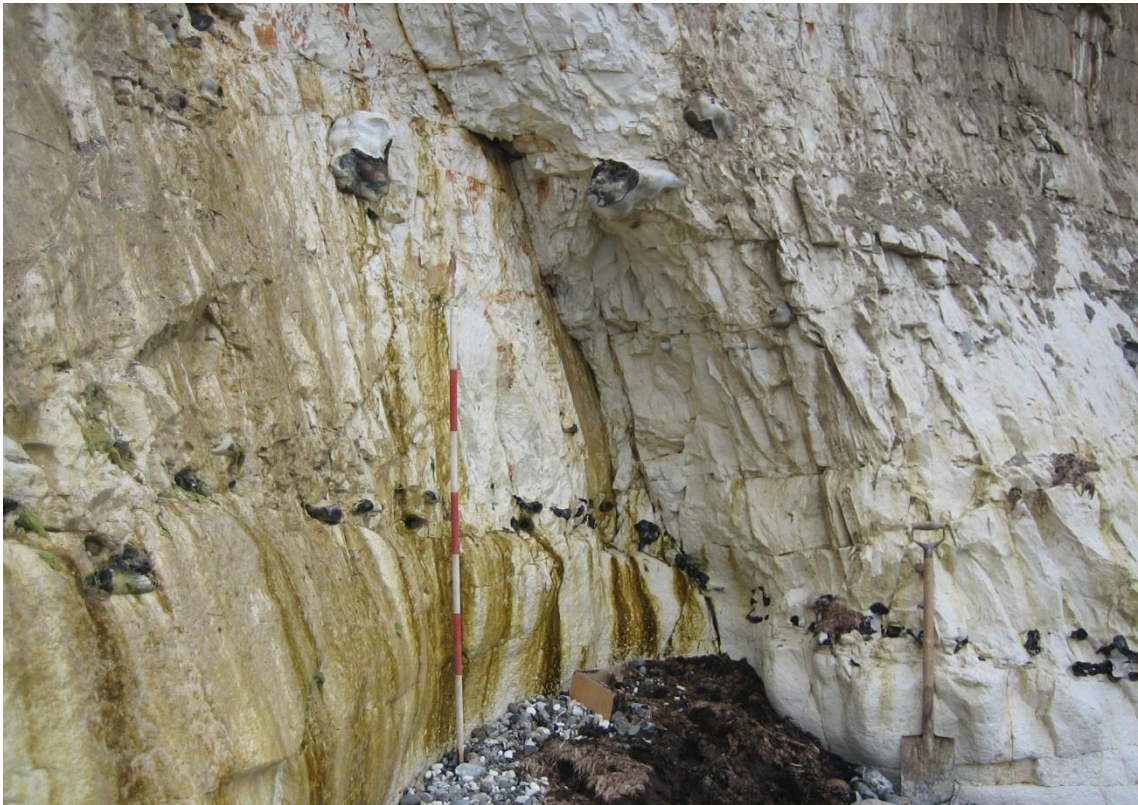
Figur 54. Normalforkastningen lidt nord for Storedal. Forkastningen stryger 140° og dykker 70° NØ. Den hængende blok til højre er forsat ca. 1 m ned mod NØ.

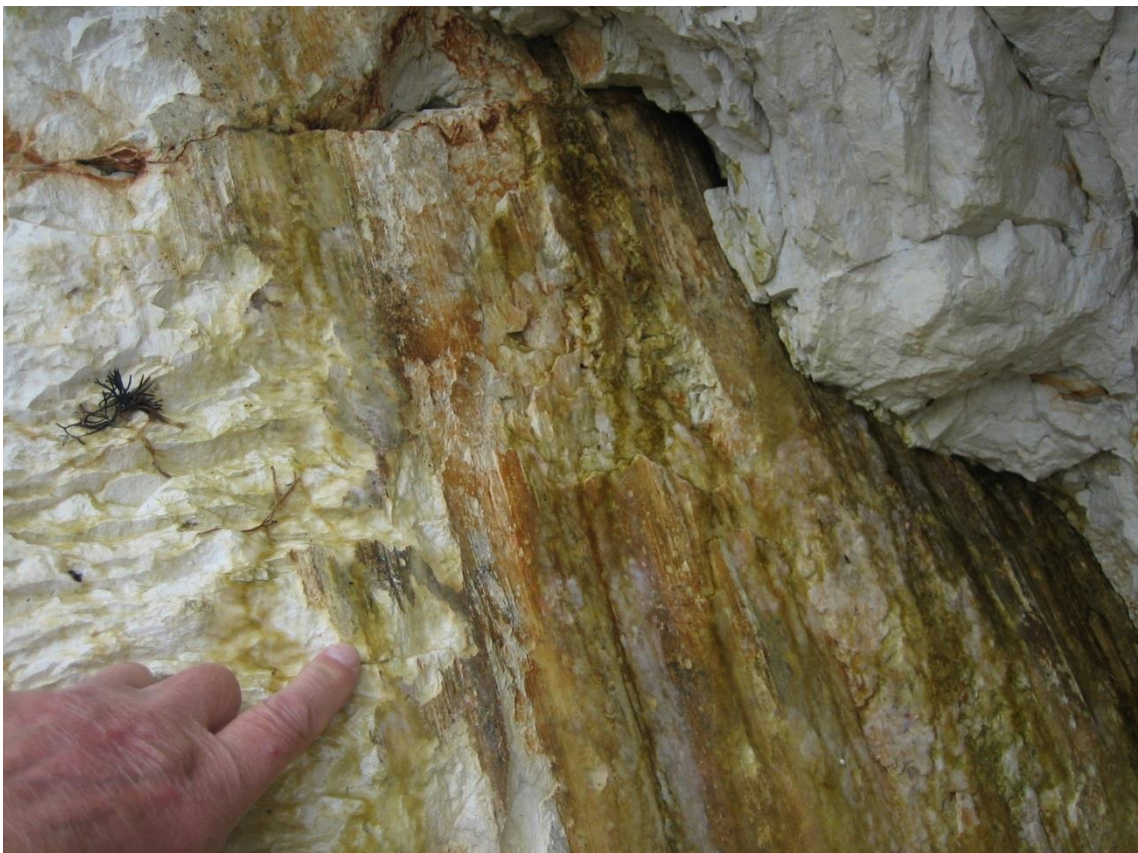
Figur 55. På normalforkastningsplanet findes en tydelig striation (slickenside lineation), som viser at blokken til højre er nedforkastet mod NØ.

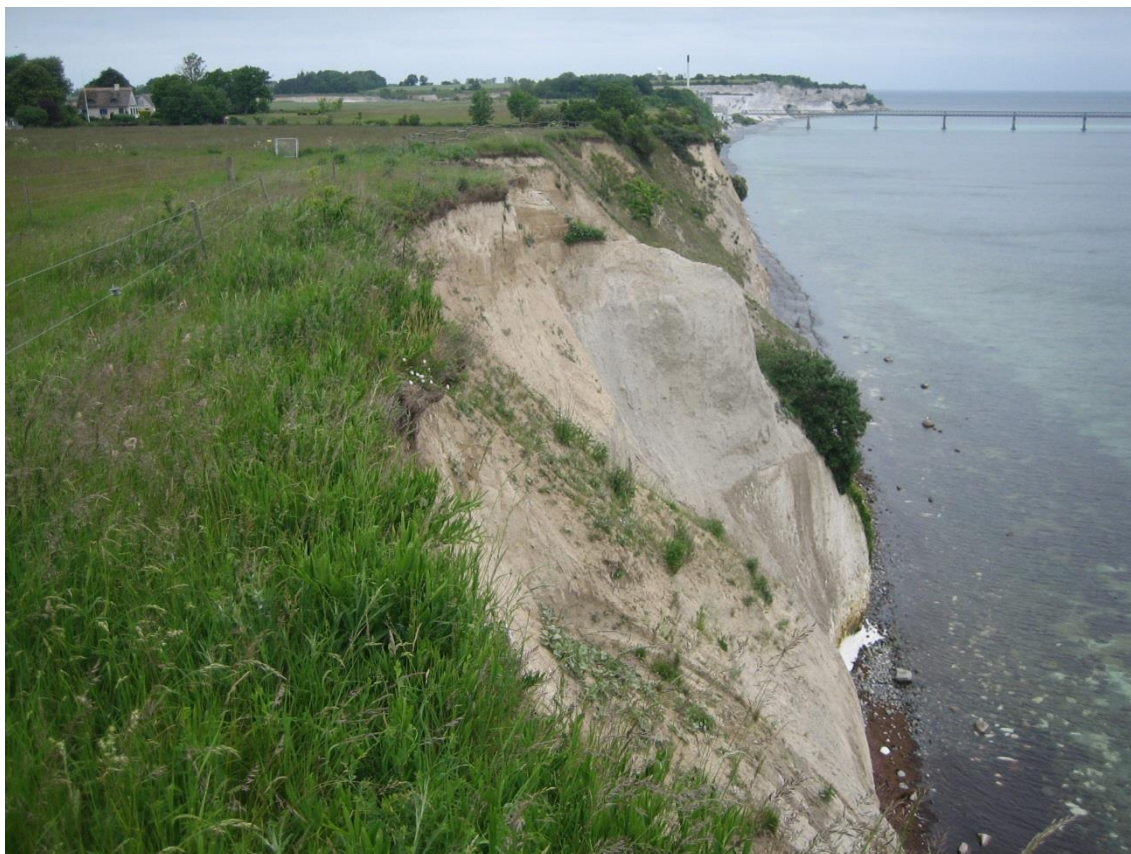
Figur 56. Klinten mellem Storedal og Lilledal set mod Sigerslev. Oven på skrivekridtet (nederst) ses det blågrå smeltevandsler, her med en tykkelse på omkring 10 m. Smeltevandsleret overlejres af en mørkebrun til grålig moræneler, som stedvis ved basis optræder med indslag af breccieret kalk (kalk-glacitektonit). Den øverste bænk består af kalk-glacitektonit, som gradvis går over i orange-brunlig moræneler (sammenlign med Fig. 50).

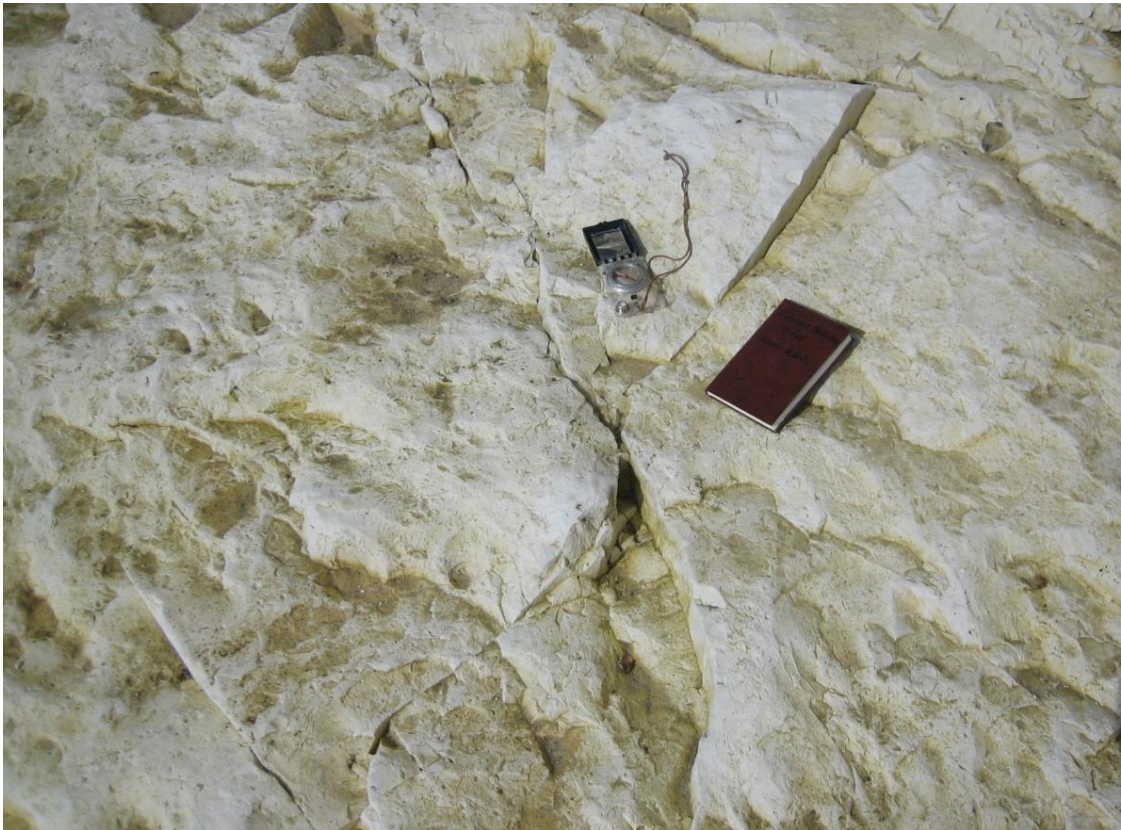
Figur 63. Et eksempel på sprækkerelation blottet på abrasionsfladen af skrivekridt langs den nordlige kyststrækning af Harvig. Mellem kompasset og dagbogen har den lodrette sprække retningen 105° . Denne sprække forsættes sinistralt af sprækken med retning 40° . Disse sprækker er i anden eller tredje ordens betydning i forhold til de overordnede første ordens sprækkesystemer (se Fig. 67).

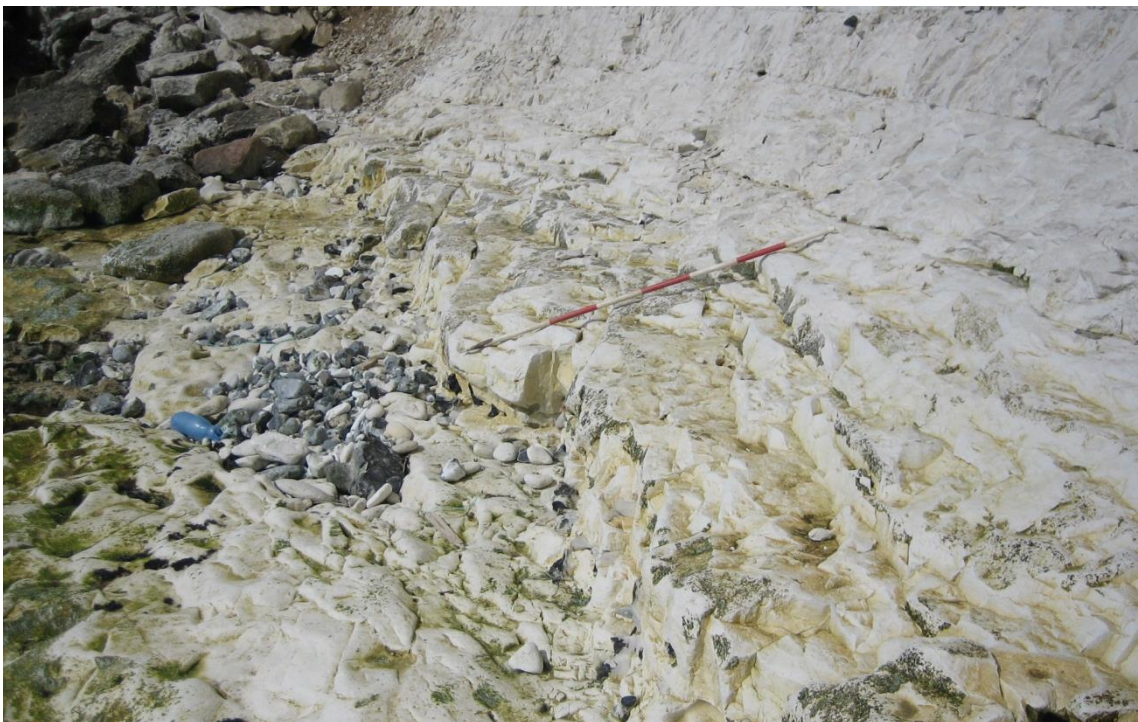
Figur 64. Et af de styrende sprækkesystemer i Harvig er det anastomoserende system 140° – 170° , som her ses som det kantede udseende af abrasionsfladen.

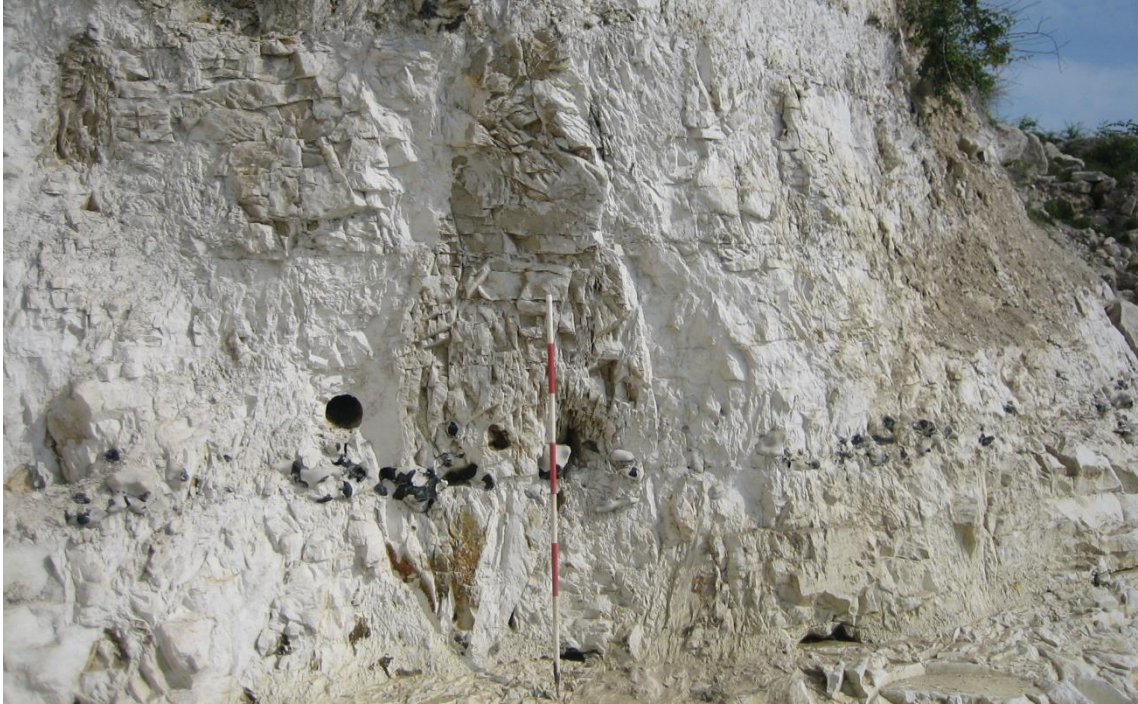
Figur 65. Et eksempel på NØ–SV strygende anastomoserende, stejltstående sprækker, som styrer afskalning og stenras ved den yderste N-pynt af Harvig.

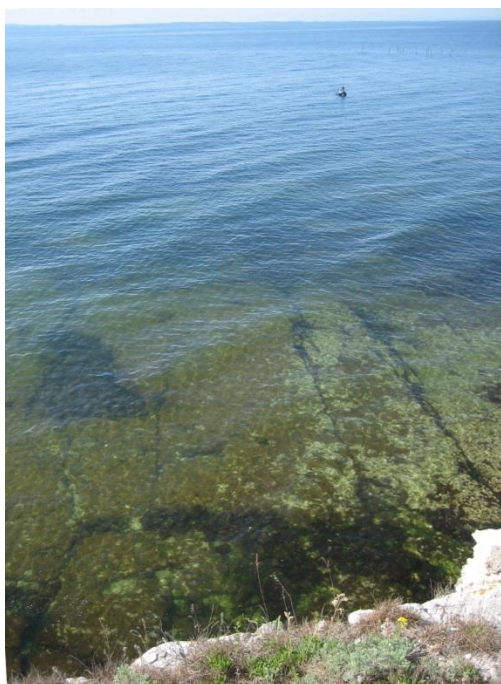
Figur 67. To eksempler på første ordens sprækker i havbunden ud for Stevns Klint. Til venstre havbunden ud for Stevns Fortet, hvor sprækkeretningen stryger 160°, og til højre sprækker i havbunden ud for Lilledal med en strygning på 120°.

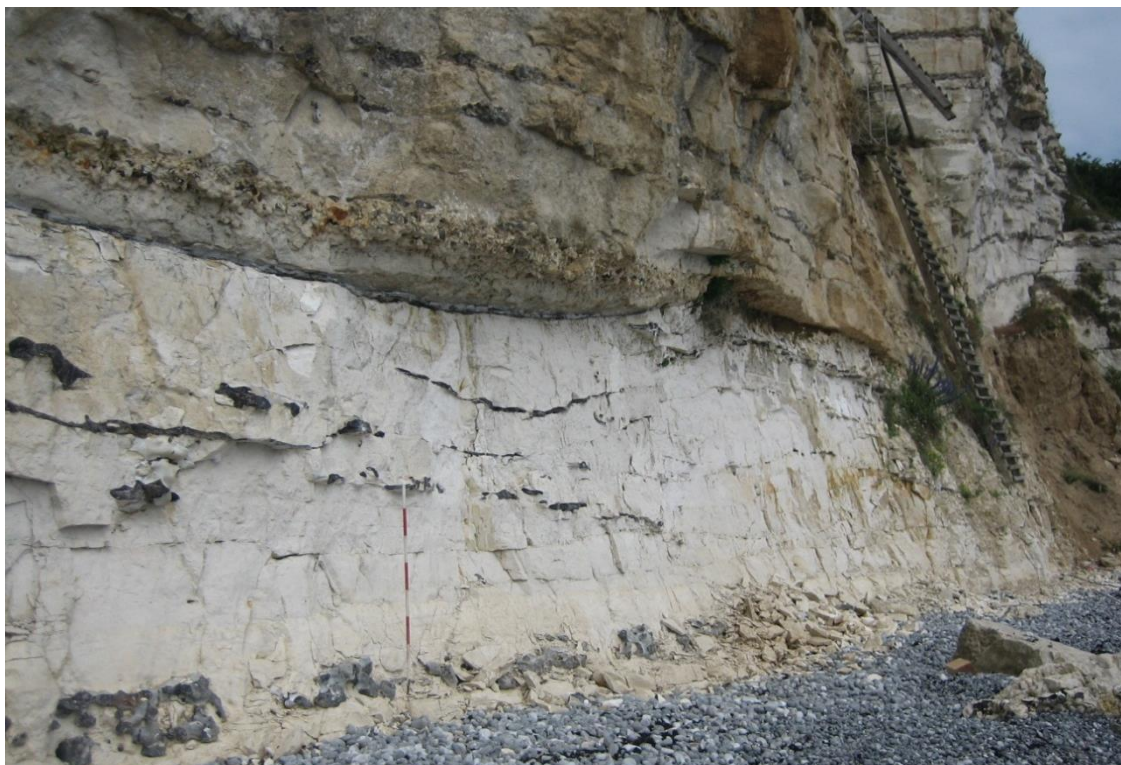
Figur 70. En massiv bænk af knoldeflint ligger ved foden af klinten i det indre Harvig. Ovenover er skrivekridtet gennemsat af pladeflint, hvilket gør skrivekridtet noget modstandsdygtigt. Stigen er en af de mulige, vanskelige nedgange til stranden. Bemærk det anastomoserende forløb af de subhorizontale sprækker.

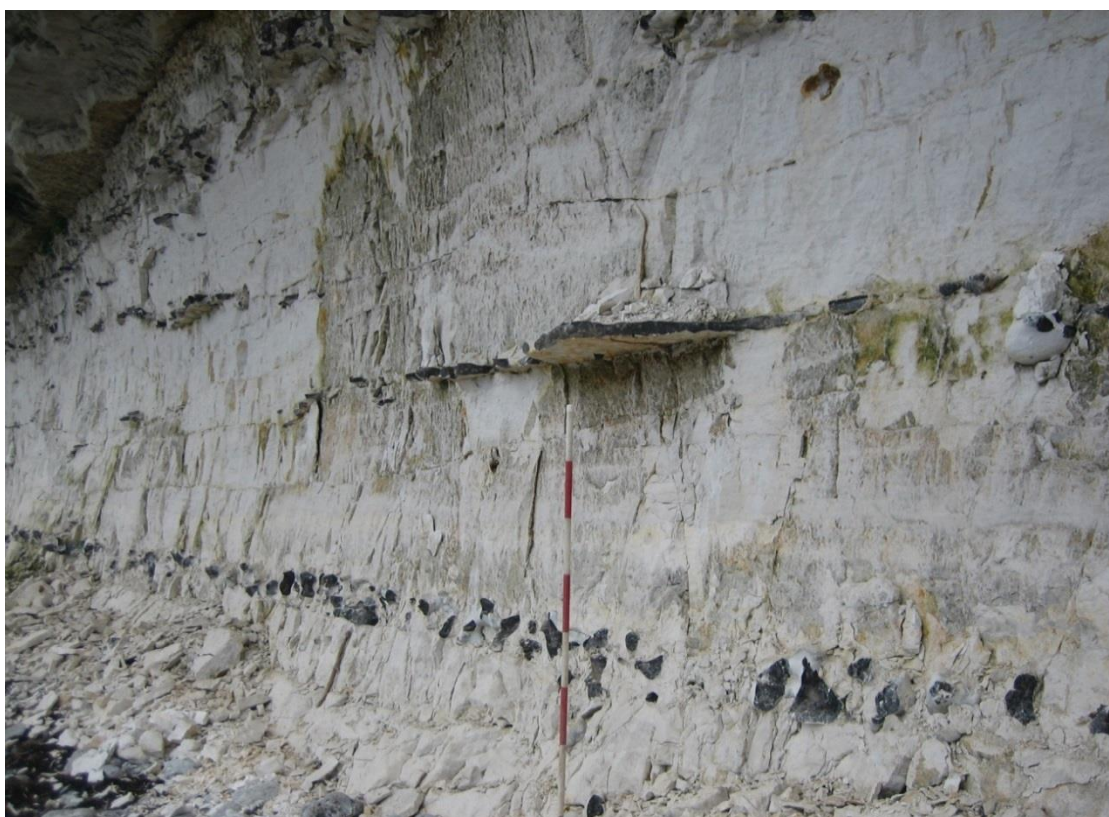
Figur 71. I toppen af skrivekridtet findes en markant bænk af knoldekalk, og herover optræder flere eksempler på pladeflint, som følger de subhorizontale, anastomoserende sprækker. Øverst i billedet ses overhængen bestående af Fiskeler med det overlejrende Cerithiumkalk.

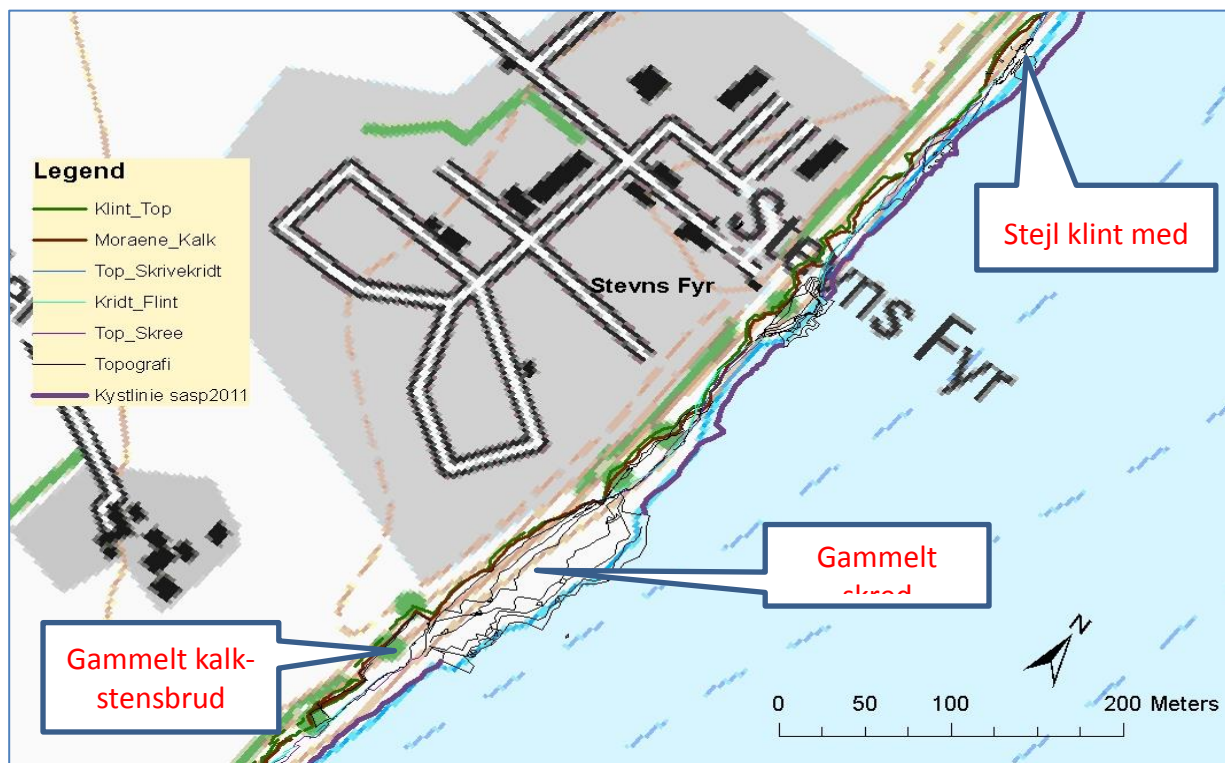
Figur 73. Kort over området ved Stevns Fyr med angivelse af beliggenheden af stejlkysten nord for fyret (sammenlign med Figur 72) og beliggenheden af kalkbruddet og det gamle skred syd for fyret.

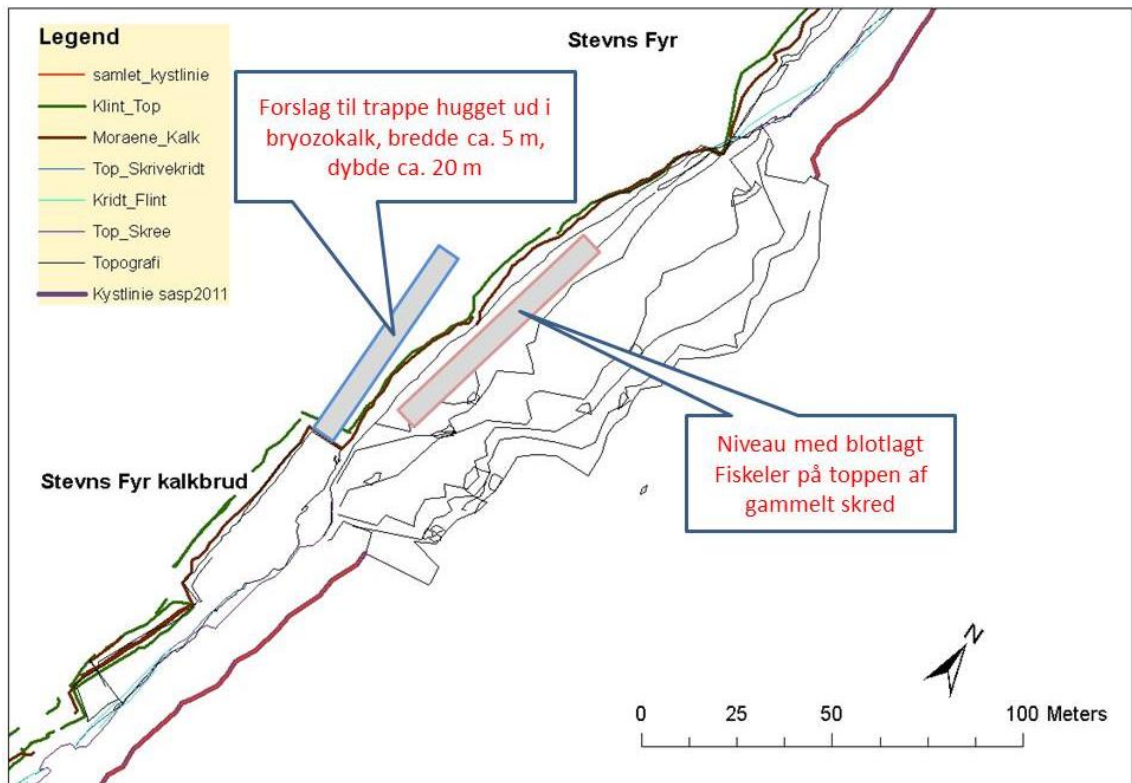
Figur 75. Detalje kort over forholdene lige syd for Stevns Fyr. Ækvidistancen på kurverne hen over det gamle skred er 2,5 m.

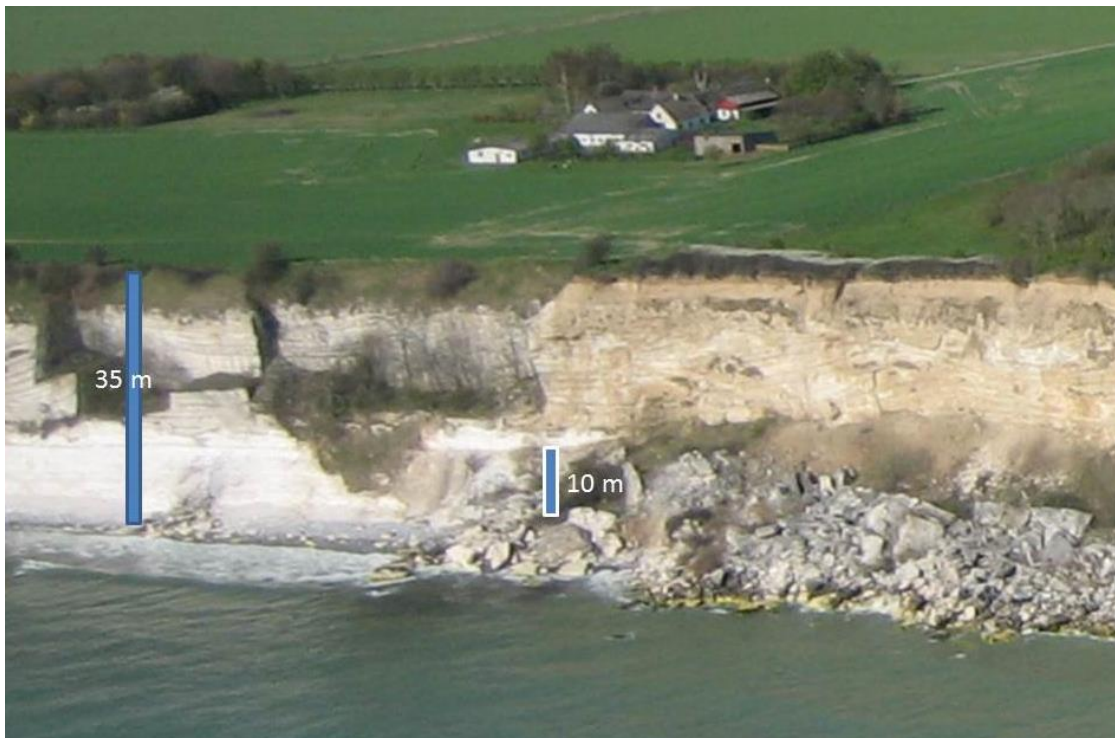
Figur 76. Flyfoto optaget april 2011 af det gamle kalkstensbrud og det gamle skred. Når man går på Trampestien oven for, ser man hverken bruddet eller skredet, som er dækket af vegetationen langs med klinttoppen.

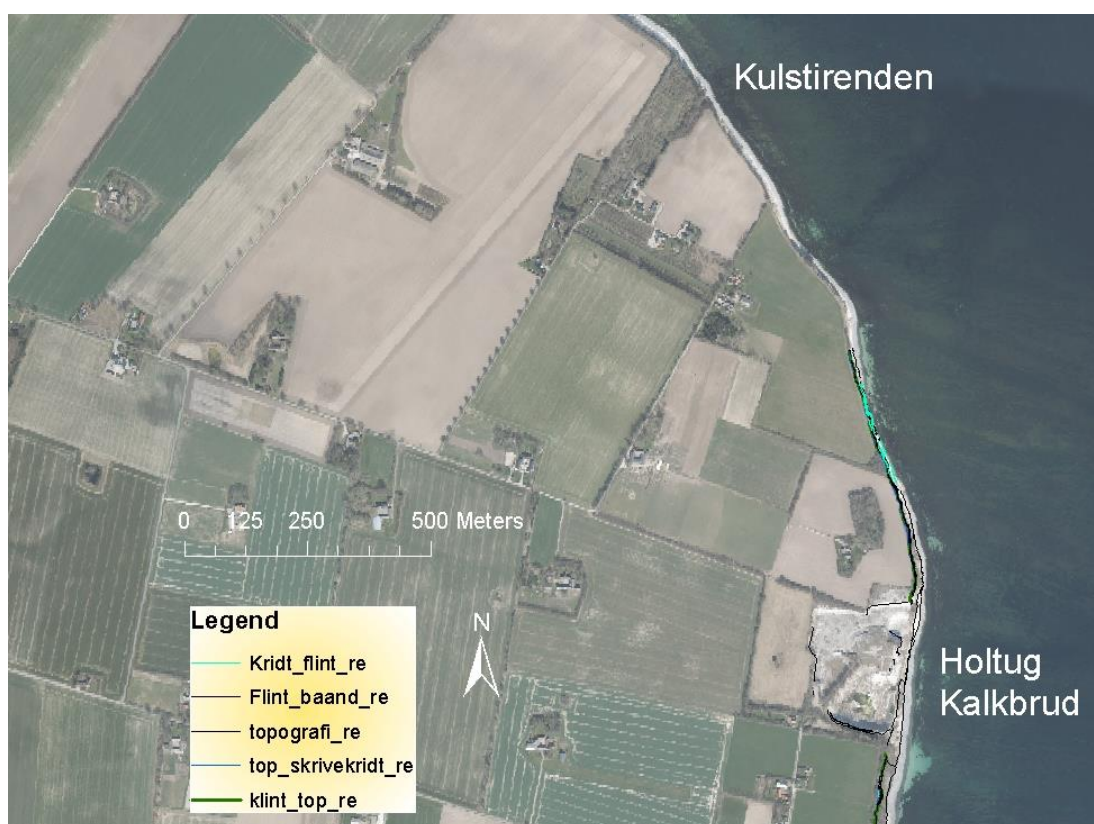
Figur 77. Orthofoto-kort over området mellem Holtug gamle kalkbrud og Kulstirenden. Bemærk området markeret som Kridt-flint ca. 200 m nord for kalkbruddet. På dette klintstykke går havvandet normalt helt ind til klinten, hvilket gør det vanskeligt at passere tørskoet.

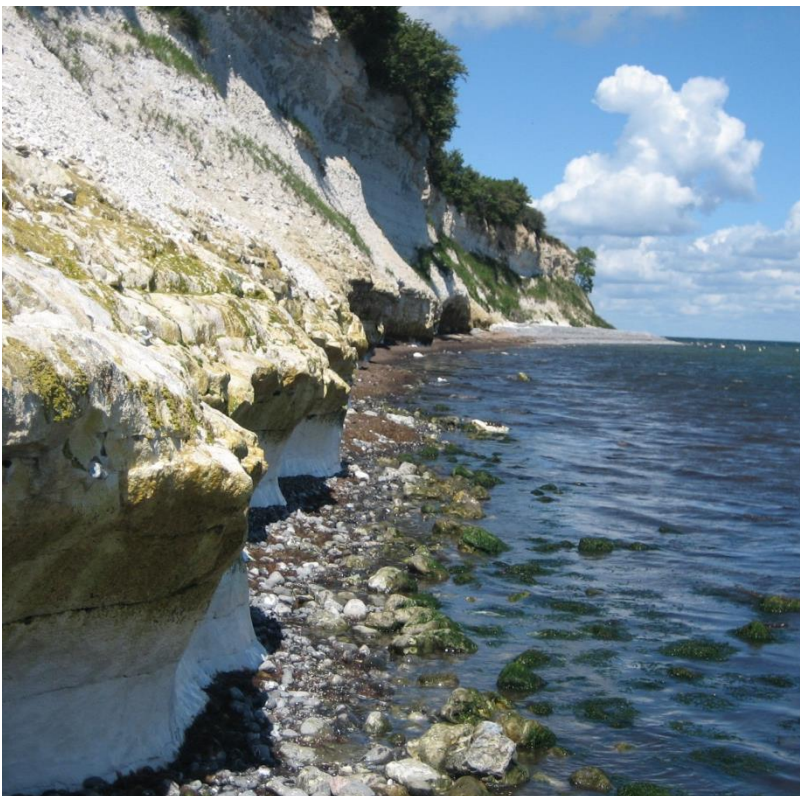
Figur 79. Klintpartiet mellem Holtug gamle kalkbrud og Kulstirenden. Det nordlige stykke har en bred strand med flintral. Men 200–300 m syd for kalkbruddet slår bølgerne helt ind mod skrivekridtet ved klintens fod.

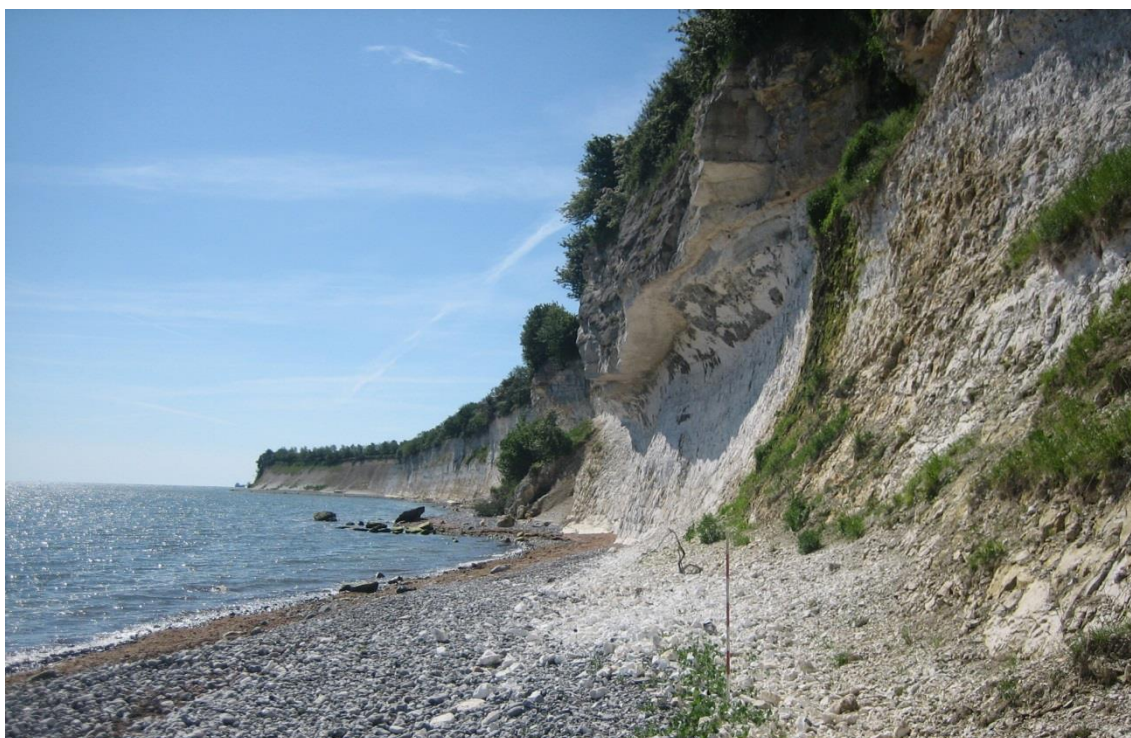
Figur 81. Skrivekridtet ved Eskelund pynt har en tykkelse på ca. 10 m. Bryozokalken optræder i den øverste del af klinten umiddelbart SØ for pynten, og tykkelsen af bryozokalk tiltager op mod Kulstirenden, hvor tykkelsen af skrivekridt og bryozokalk er 8–9 m, mens det overliggende moræneler har en tykkelse på 3–5 m. Bemærk overhænget.

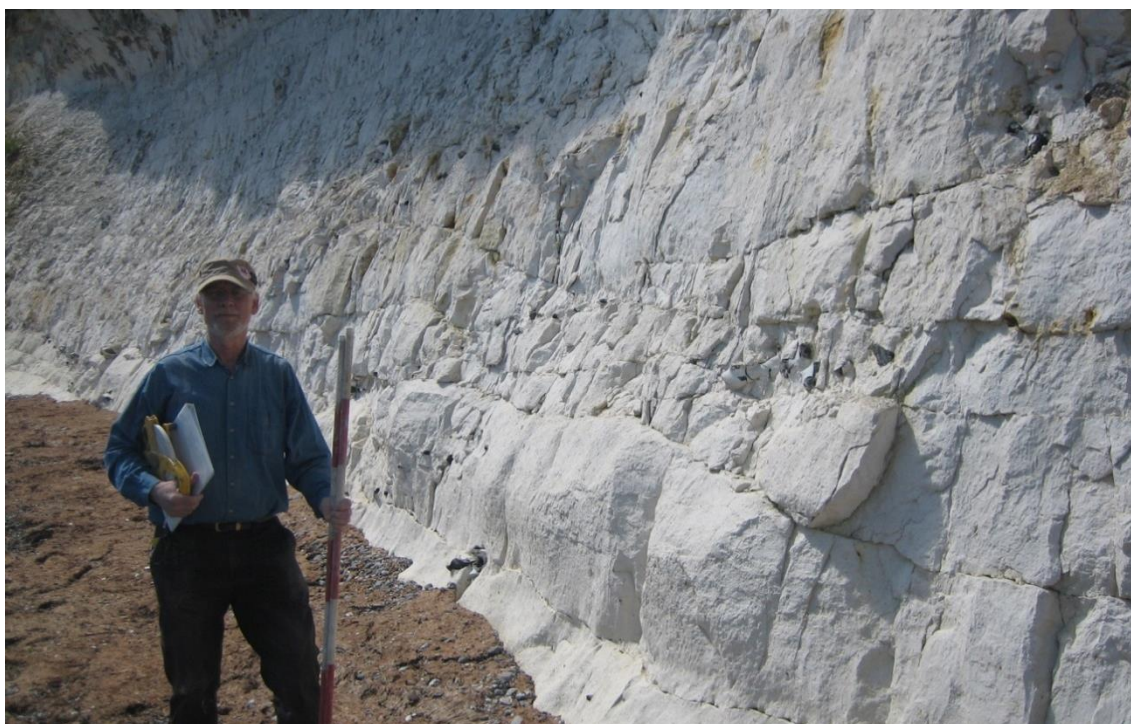
Figur 82. De horisontale sprækker i skrivekridtet, her ved Eskelund pynt, er karakteristisk anastomoserende (der er en lav vinkel mellem de enkelte sprækker). Denne opsprækning skyldes sandsynligvis en glacialdynamisk påvirkning.

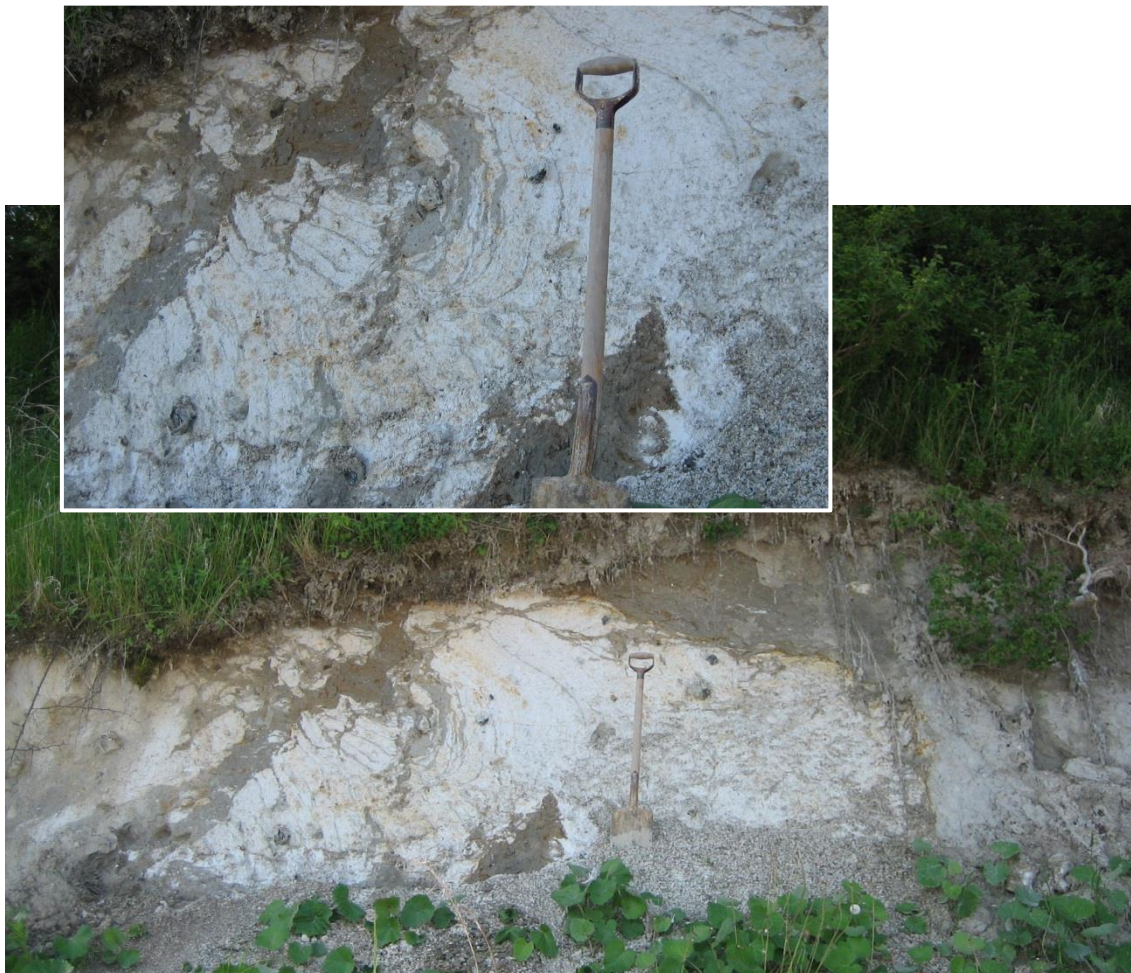
På overgangen fra klint med skrivekridt til klint med moræneler ved Eskelund pynt optræder en stærkt glacialt påvirket skrivekridt blandet med blåler (Fig. 84). Den glacitektoniserede skrivekridt er her blevet foldet i en overkippet synklinal. Folden er efterfølgende skåret af sprækker, som er udfyldt med mobiliseret mudder (blåler/smeltevandsler). Det gråblå smeltevandsler fortsætter nordpå langs med hele klinten. Blåler-enheden minder meget om blåler-enheden i lavningen mellem Storedal og Lilledal. Det er tilmed karakteristisk, at enheden overlejres af en mørkegrå moræneler rig på kalk-klumper, grænsende til at være en kalk-glacitektonit. Men enheden overlejres af orangegul-brunlig moræneler, som ved bunden har en lagdelt kalk-glacitektonit (Fig. 85). Denne enhed kan følges hele vejen igennem Præsteskov klint så lang profilet strækker sig op mod Bøgeskov havn (Fig. 86 & 87). Den øverste moræneler er desuden todelt, hvilket tolkes som to oscillerende isfremstød af den Baltiske Is i slutningen af sidste istid.

Figur 84. Overgangen mellem skrivekridt og kvartære aflejringer markeres ved Eskelund pynt af en kridt-og muddermobilisering. Først er der her sket dannelsen af en kalk-glacitektonit, hvilket på nærbilledet øverst ses som de grå bånd af ler i kalken. Derpå er kalk-glacitektoniten blevet foldet, sandsynligvis ved mudderdiapirisme. Foldningen er derpå blevet skåret af sprækker, i hvilket det grå ler/mudder er trængt igennem.

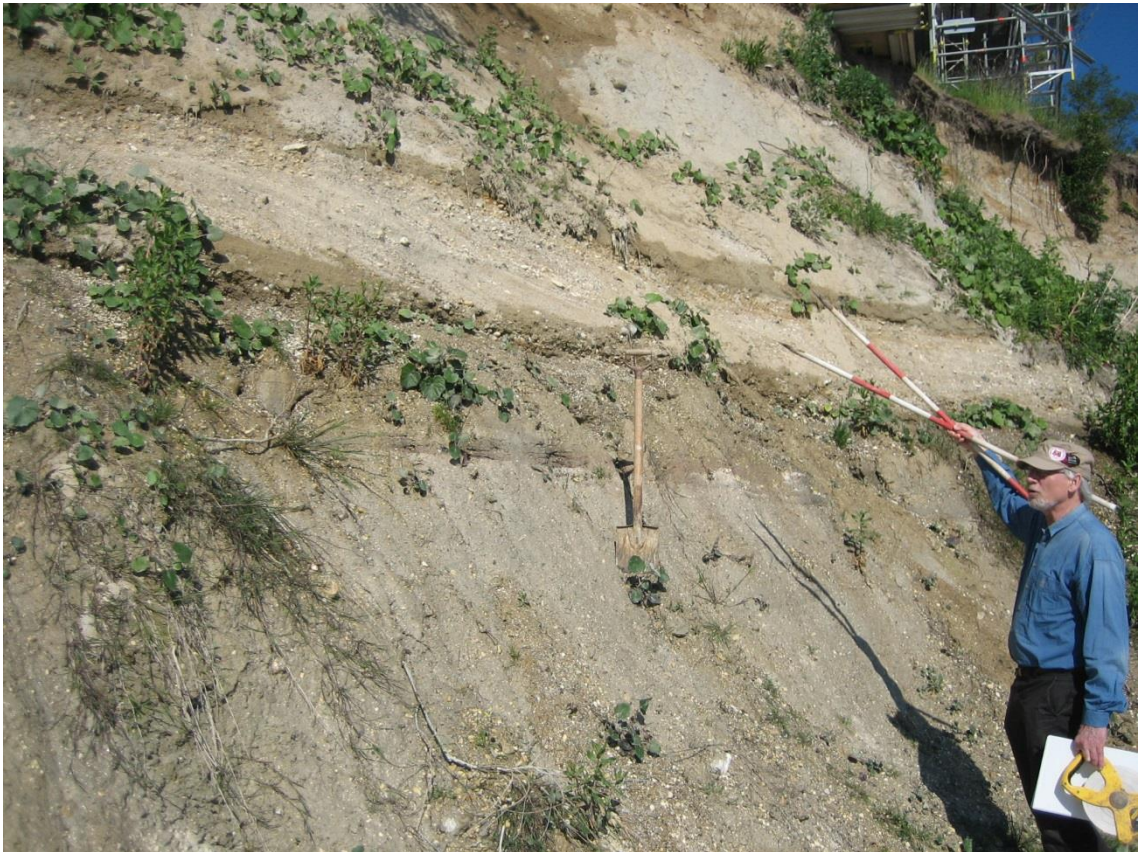
Figur 86. I den centrale del af Præsteskov klint er lagene af moræneler mellemljret af smeltevandsgrus. Her er det nederste moræneler, tolket som afsat af NØ-isen, der overlejres af en smeltevandsgrus, der ud fra krydslejringen må tolkes som en hedesletten foran den Baltiske Is. Moræneleret ovenover er således en baltisk bundmoræne, der her tolkes som det Østjyske Isfremstød. Aller øverst under det truede hushjørne forekommer endnu et morænelerlag, som svarer til Bælthavs Isfremstødet.

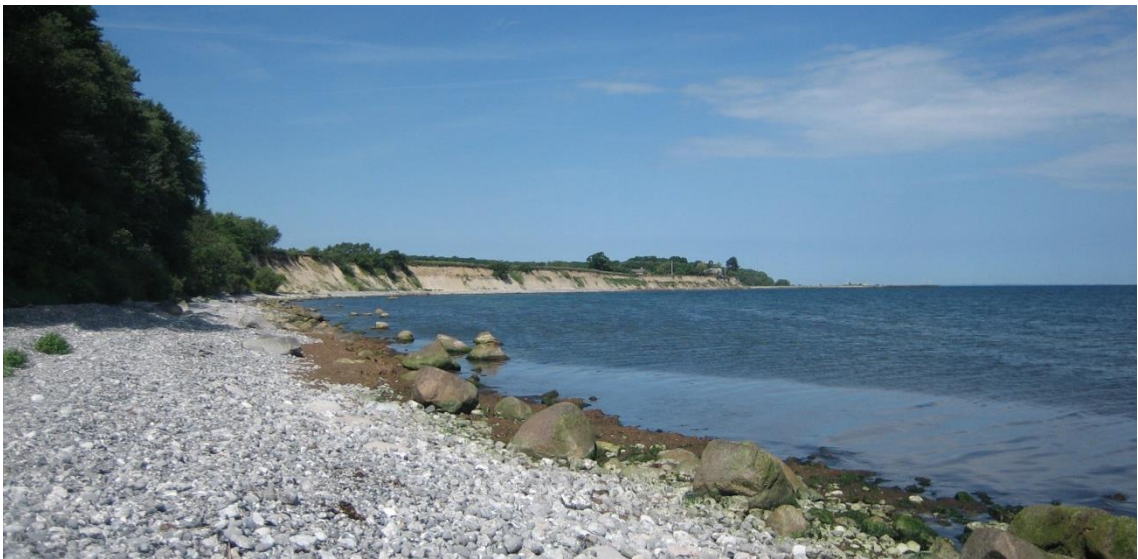
Figur 87. Klinten ved Præsteskov på den nordlige del af Stevns består af kvartære aflejring. På afstand ser det ud som om et lyst lag kunne være kalk, som overlejres af et lag med brunt moræneler. Det lyse lag er dog ikke kalk/kridt, men derimod forvitret blåler.

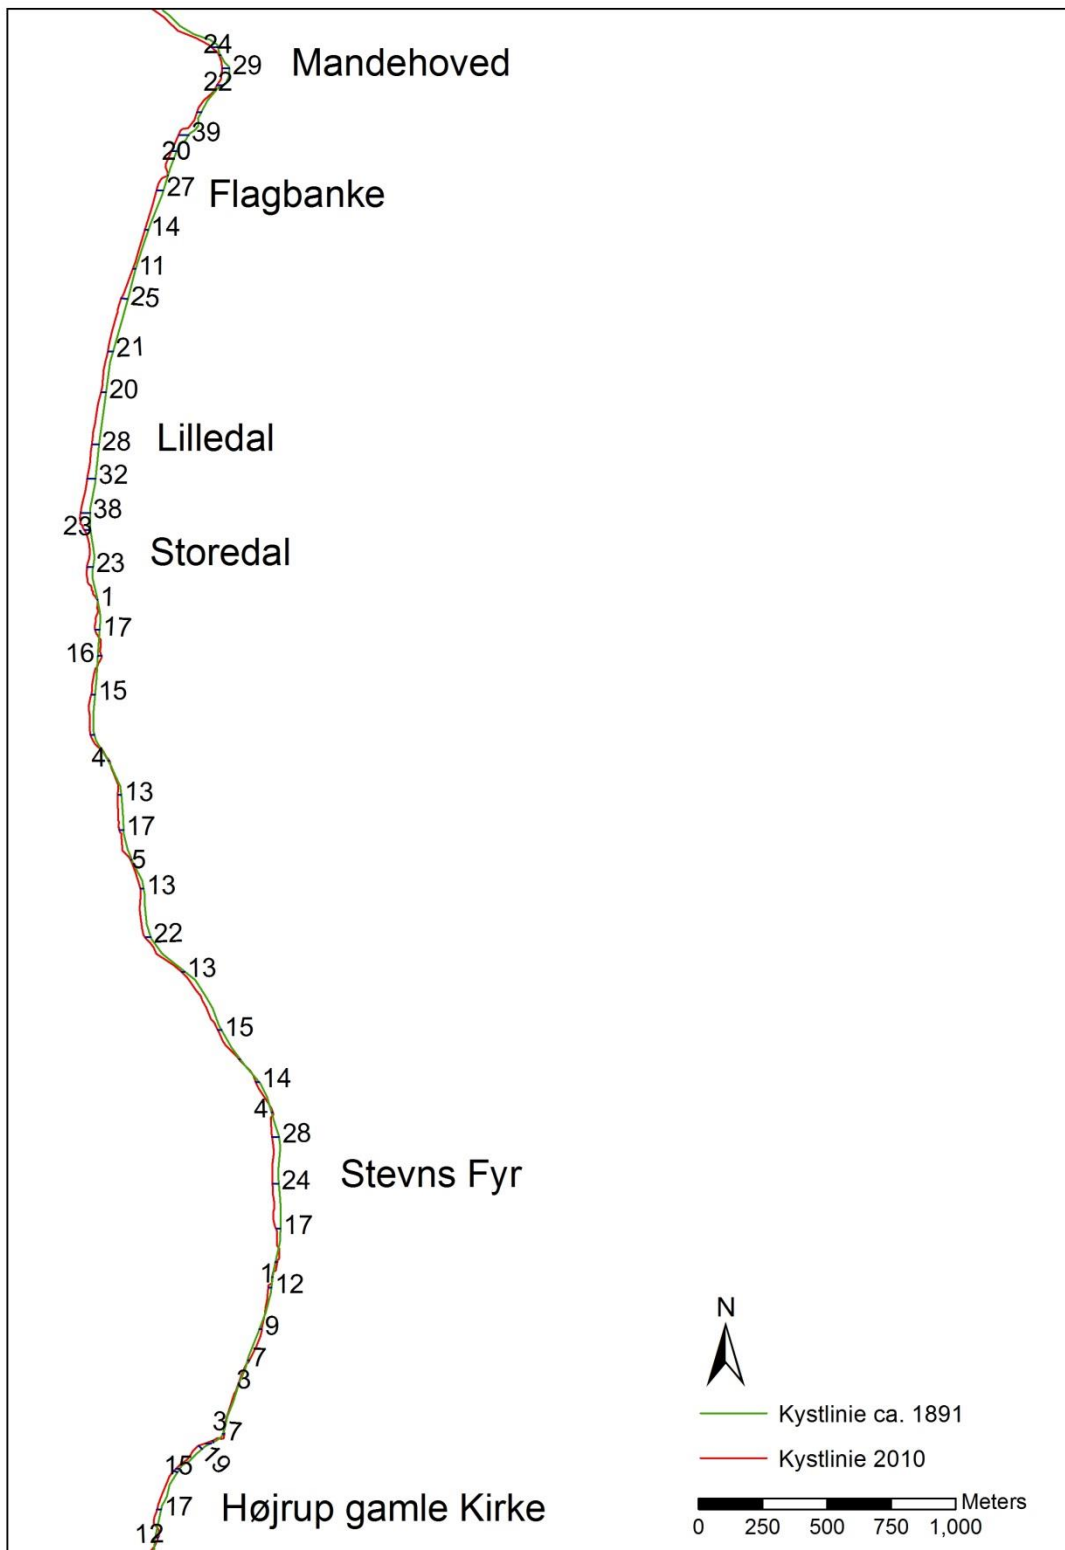
En af de væsentligste overordnede faktorer er erosionsraten. Den generelle kysterosion er beregnet ud fra kortlægningen af kystlinjen i 1891 og den seneste angivne kystlinje fra Kort- & Matrikelstyrelsen i 2010 til ca. 15 cm/år (Pedersen & Strunck 2011). Den højeste rate ligger på omkring 35 cm og forekommer på strækningen mellem Storedal og Lilledal. Men flere steder udviser kysten også akkumulation, dels på grund af skred, som stadig ligger tilbage som "bølgbrydere" på stranden, og dels på grund af aflejring af strandvolde. Det sidste er især udtalt omkring Korsnæb, hvor akkumulationsraten er 12 cm/år, mens kystudbygning ved skred ses neden for Højerup Gl. Kirke, der stadig har bevaret 12 m fremrykket kyst. Desuden har skreddet nord for Kirkevig også medført en kystfremrykning svarende til 7-9 cm/år, ligesom et par skred syd for Storedal har medført en lokal tilvækst af samme størrelsesorden. I forhold til den højeste erosionsrate langs danske kystklinter på 1,25 m pr. år ved Lønstrup Klint (Pedersen 1986), er erosionen af Stevns Klint behersket. På figur 88 og 89 ses beregnede erosionsrater for størstedelen af klinten i cm/år. Figur 88 viser klintstrækningen Mandehoved til Højerup gamle kirke, mens figur 89 viser strækningen fra Højerup gamle kirke til Rødvig.

Figur 88. Erosionsrater for Stevns Klints nordlige del. Raterne er udregnet ved afstanden mellem kystlinjen fra 1891 og kystlinjen fra 2010.
