Risikovurdering af skredforhold langs Stevns Klint

Undersøgelse af skredrisiko og sikkerhedsforhold i relation til Stevns Klints geologiske og geomorfologiske struktur samt klintens nedbrydningshyppighed

Stig A. Schack Pedersen & Peter Gravesen

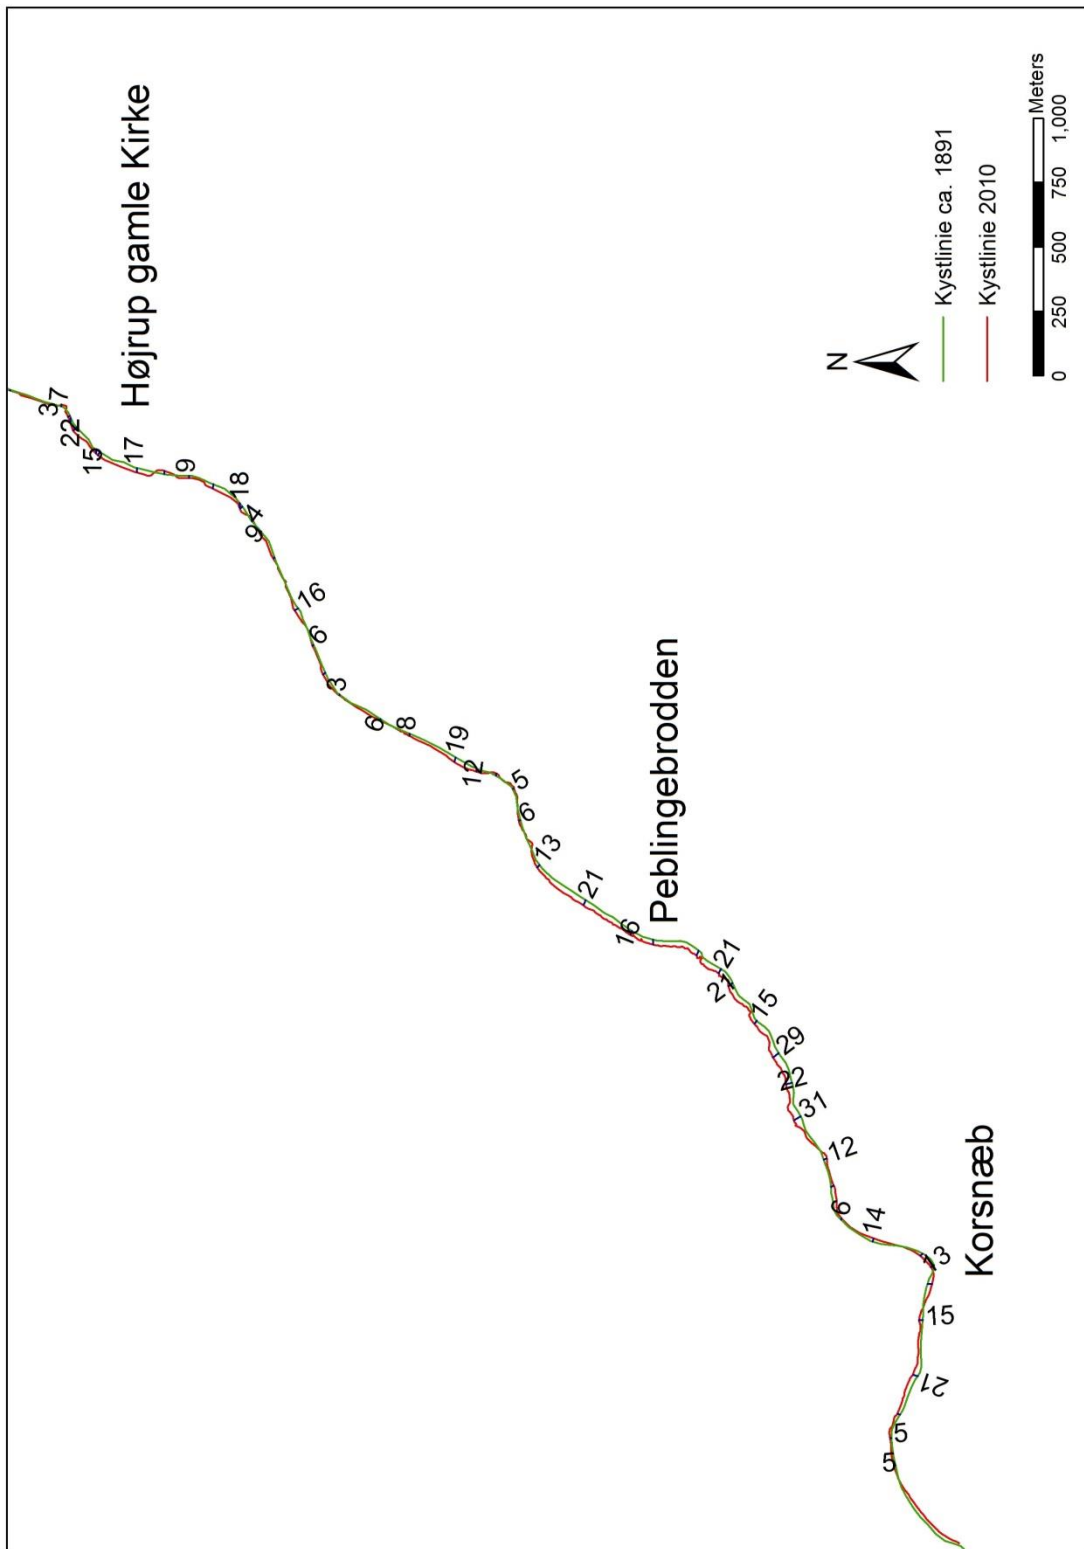
En af de væsentligste overordnede faktorer er erosionsraten. Den generelle kysterosion er beregnet ud fra kortlægningen af kystlinjen i 1891 og den seneste angivne kystlinje fra Kort- & Matrikelstyrelsen i 2010 til ca. 15 cm/år (Pedersen & Strunck 2011). Den højeste rate ligger på omkring 35 cm og forekommer på strækningen mellem Storedal og Lilledal. Men flere steder udviser kysten også akkumulation, dels på grund af skred, som stadig ligger tilbage som "bølgbrydere" på stranden, og dels på grund af aflejring af strandvolde. Det sidste er især udtalt omkring Korsnæb, hvor akkumulationsraten er 12 cm/år, mens kystudbygning ved skred ses neden for Højerup Gl. Kirke, der stadig har bevaret 12 m fremrykket kyst. Desuden har skreddet nord for Kirkevig også medført en kystfremrykning svarende til 7-9 cm/år, ligesom et par skred syd for Storedal har medført en lokal tilvækst af samme størrelsesorden. I forhold til den højeste erosionsrate langs danske kystklinter på 1,25 m pr. år ved Lønstrup Klint (Pedersen 1986), er erosionen af Stevns Klint behersket. På figur 88 og 89 ses beregnede erosionsrater for størstedelen af klinten i cm/år. Figur 88 viser klintstrækningen Mandehoved til Højerup gamle kirke, mens figur 89 viser strækningen fra Højerup gamle kirke til Rødvig.

Figur 89. Erosionsrater for den sydlige del af Stevns Klint. Raterne er udregnet ved afstanden mellem kystlinjen fra 1891 og kystlinjen fra 2010.
